TC 型省力化軌道の補修に関する一考察

東日本旅客鉄道(株) ○正会員 河野 由美子
東日本旅客鉄道(株) 菊地 秀哉

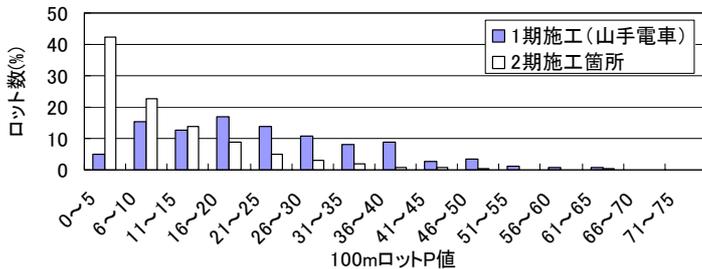
図1. 100m ロット P 値の分布(第1・2期施工)

図1に山手電車および第2期施工区間の100m ロットP 値の分布を示す。第2期施工区間のP 値は15 以下が約80%近くであるのに対して、山手電車は30%程度であり、P 値15 以上が70%以上占めていることがわかる。したがって、山手電車は全体的に軌道状態が悪化していることが推測される。

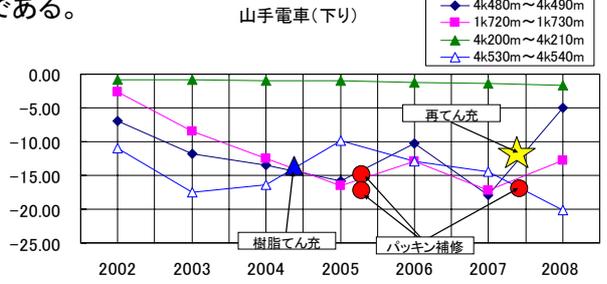
図3. TC 型の軌道変位進み量

TC 型区間における軌道変位進みの一部抜粋して図3に示す。▲の箇所は、軌道変位進みが小さく、非常に良好な軌道状態である。しかし、◆、■、△、の箇所は、2、(3)で前述したような軌道変状が発生している箇所であり、最大で7mm/年の変位進みが生じている。また、補修後の軌道は向上しているが、しばらくすると再び軌道変位が進み、短期間で補修を繰り返して行っている箇所である。

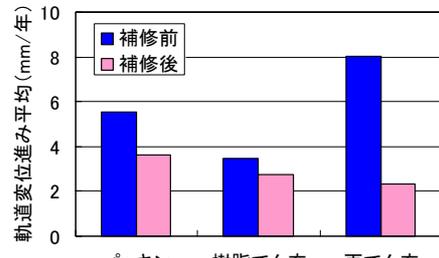
図5. 補修方法別軌道変位進み

補修方法別の軌道変位進みの平均を図5に示す。いずれも補修前に比べて補修後の軌道変位進みは抑制されている。しかし、TC型敷設当初(推定)の1.4mm/年以上の軌道変位進みである。

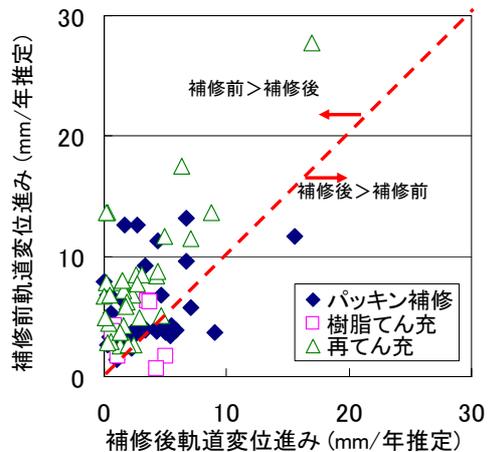
図6. 補修前と補修後の軌道変位進み

軌道変位進みが補修前>補修後となった箇所は85%、補修前<補修後となった箇所は15%であり、概ね補修後に軌道変位進み量が補修前よりも抑制される傾向が見られた。補修後の軌道変位進みが大きくなった箇所は、1~2年のサイクルで繰り返し補修を行っている箇所であり、分岐器の先端継目や、有道床とTC型の境界といった軌道構造上弱点箇所であった。

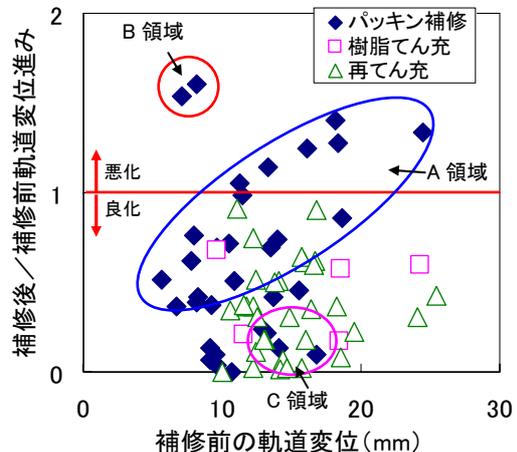
図7. 補修前の軌道変位と補修後の軌道変位進み

パッキン補修は、若干バラツキはあるが、補修前の軌道変位が小さいほど、補修後の軌道変位進みが良化傾向にあると言える。(A領域)

例外として、補修後も軌道変位進みが抑制できていない箇所(B領域)については、排水状況が悪く、列車荷重によるアオリの大きい箇所であった。パッキン補修は、軌道変位やアオリが生じている箇所の第一段階の補修として行っている補修方法である。調整パッキン量の決定および、補修後の仕上がり確認は10m弦での静的な値で行っているため、後日の動的検査で確認すると良化が見られなかったことが考えられる。

一方で、補修前の軌道変位が大きい場合で、補修後の軌道変位進みが抑制できた箇所(C領域)については、比較的狭い範囲にスポット的に軌道変位が発生している箇所であり、調整パッドを挿入することにより解消できたと考えられる。

再てん充は、補修前の軌道変位の大小によらず、補修後の軌道変位進みは、概ね抑制されていることが分かる。しかし、補修後の軌道変位進みが大きい箇所も見られたため、施工状況を確認した。

モルタルが十分に充填されているか確認するために、てん充層の真ん中にコアを抜いた。その結果、てん充層下に、モルタルが充填されている様子は見られなかった。原因としては、ジャッキアップ時に、てん充層下に十分な隙間が確保出来なかったことが考えられる。

樹脂てん充についても、補修前の軌道変位の大小によらず、補修後の軌道変位進みは、概ね抑制されてい

ることが分かる。これは、マクラギ下とてん充層に隙間があり、アオリが発生している場合は、樹脂を注入することで、軌道変位進みを抑制し、良好な結果が得られたと考えられる。しかし、現在コスト面からSB-Qを注入するなど材料の変更による効果について検証しているところである。
