## 短絡防止伸縮継目の開発

東海旅客鉄道株式会社

### 1. はじめに

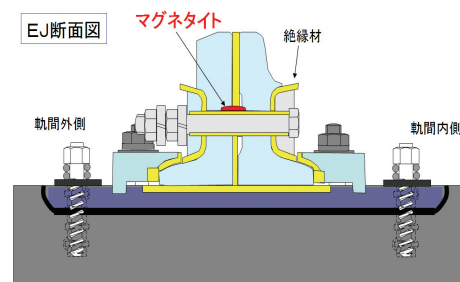
図-1：マグネタイト発生位置

平成18年に小田原駅構内下り線においてE J付近で、軌道回路短絡が発生した。緊急交換後のE Jの解体調査を実施したところ、レール張り合わせ部の絶縁板に黒色の膜状付着物が認められた。

この付着物をX線解析により分析した結果、黒色付着物がマグネタイトと呼ばれる酸化鉄であることがわかった。（写真-2 参照）

一般的な大気で生成する鉄さびが絶縁体であるのに対して、ここで検出されたマグネタイトは強磁性で電気を通す性質を持っている。

このことから、マグネタイトが生成されただけでは軌道回路短絡は発生せず、何らかの影響で絶縁板と絶縁チューブとの隙間を伝い、左右のトンダレールを跨いだことにより、軌道回路短絡が発生したものと推定される。

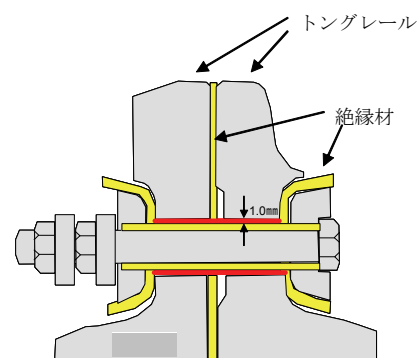
図-2：絶縁部構造的な隙間

E Jの絶縁部には、絶縁板を介して2本のトンダレールが接着されている。2本のトンダレールの締結には、絶縁チューブを組み込んだ締結ボルトが使用されているが、この絶縁板と絶縁チューブの構造的な隙間が、軌道短絡の原因となっていると考える。（図-2 参照）そこで絶縁板とチューブの間をマグネタイトが跨がない構造を検討した。
