外軌波状摩耗の発生原因に関する一考察

(財)鉄道総合技術研究所 正会員 松田 博之
 (財)鉄道総合技術研究所 正会員 田中 博文
 東日本旅客鉄道株式会社 正会員 輪田 朝亮

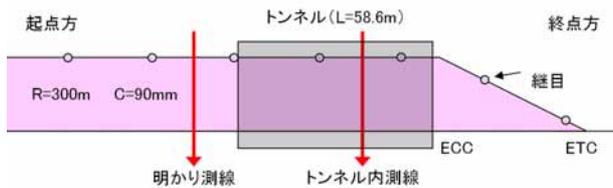
図1 外軌波状摩耗発生区間の概況

図1に発生区間の概況を示す。当該曲線は、曲線半径 300m、カント 90mm、勾配 22‰(起点→終点)であり、在来線用特急列車が 60km/h で走行する単線区間である。レールは 50kgN 普通レール(累積通過トン数 39MGT)、軌道構造は有道床軌道である。外軌波状摩耗は、トンネル内でのみ発生しており、その波長は約 300mm である。

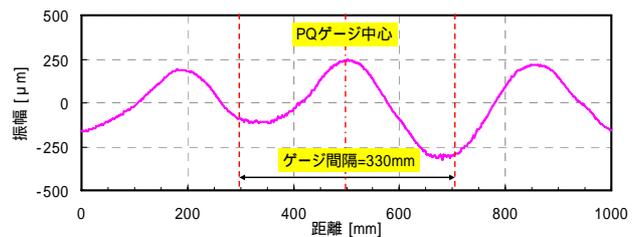
図2 輪重・横圧ゲージ設置箇所のレール凹凸

間の輪重・横圧変動を把握するため、330mm と広めに設定した。図2に輪重・横圧ゲージ設置箇所のレール凹凸測定結果を示す。波状摩耗の山部を中心として、両側の谷部にゲージを設置していることがわかる。

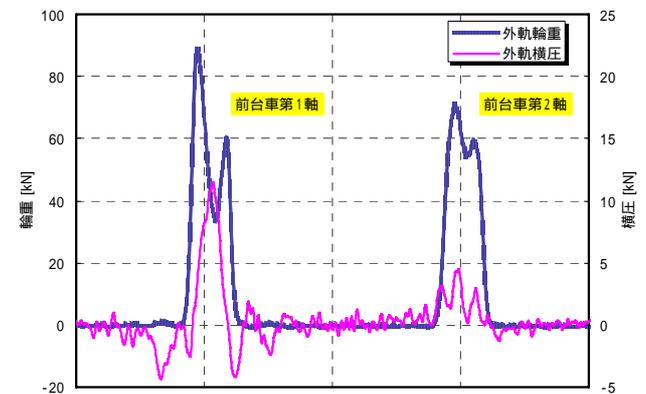
図3 外軌の輪重・横圧の測定結果(トンネル内)

図3に一例として、トンネル内の測定結果を示す。左のピークが先頭車の前台車第1軸(前軸)、右のピークが第2軸(後軸)通過時の荷重である。前軸では波状摩耗の谷部で輪重が極大となり同時に横圧が小さくなっており、山部で輪重が減少し横圧が大きくなっている。これによってレール断面方向の横すべりが生じ、波状摩耗が進行していると考えられる。一方、後軸では前軸と比較して輪重変動が小さく、横圧はほとんど発生していないことがわかる。よって、輪軸の横変位がほとんどなく、左右の車輪回転半径にほとんど差が生じないため、内外軌の間で必要な車輪半径差が得られず、縦すべりが生じていると考えられる。なお、上り列車においても同じ傾向がみられた。また、明かり区間では、顕著な輪重・横圧変動は見られなかった。

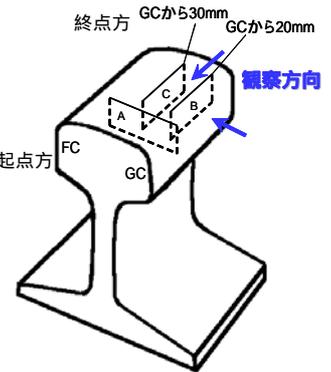
図4 観察位置

外軌波状摩耗の主な原因と考えられる横すべりおよび縦すべりの影響を調べるために、レーザー顕微鏡を用いてレール断面方向および長手方向の頭頂面表層の塑性流動を観察した。対象は、曲線部の明かり区間とトンネル内の波状摩耗の山部と谷部の計3箇所である。観察位置を図4に示す。Aが断面方向、B、Cが長手方向である。
