腐食環境下におけるレール防食工法の検討

西日本旅客鉄道株式会社 正会員 ○堀 克則  
株式会社レールテック 長尾 正治

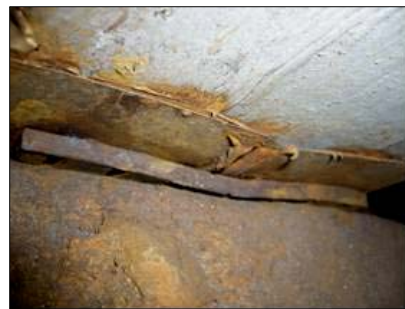
図-3 防食テープの変色

防食テープの外観状況は敷設当時と比較して概ね変化はなく良好であった。しかし、軌道パッドと防食テープが接触している部位の一部で防食テープの盛り上がりと錆による変色が確認された（図-3）。これはレール母材と防食テープ間に水分が入り込み、錆が発生したためである。なお、同時期に敷設された防食テープが施されていない隣接のレール表面には約 1～2 mm の錆による凹凸が確認された。

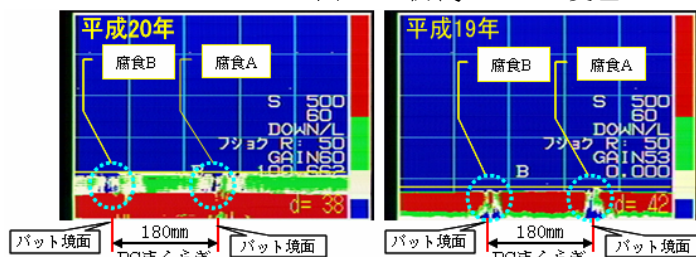
図-4 超音波探傷の結果

この箇所について、腐食量を測定した頭頂面からの超音波探傷の結果を図-4 および表-2 に示す。軌道パッドを挟んで2箇所（腐食Aおよび腐食B）に腐食が確認された。約1年前の探傷結果と比較すると腐食Aについては底部腐食がわずかに進行している。

表-2 腐食量の推移

| | 腐食量 (mm) | |
| | H19 年度 | H20 年度 |
| 腐食 A | 1.0 | 1.2 |
| 腐食 B | 0.5 | 0.5 |
