## 無遊間継目による下級線区におけるロングレール化

東日本旅客鉄道株式会社 正会員 ○三村 大輔

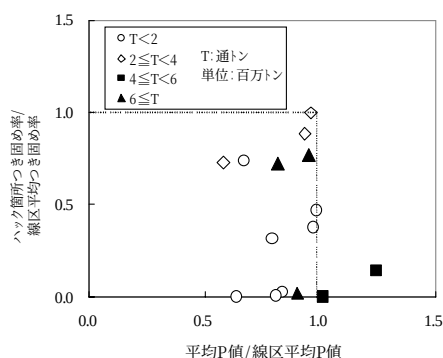
**2. 現状の把握** ①無遊間ロングの評価: 無遊間ロングについては, 保守軽減を図り, 良好な線路状態を維持すること期待している. そこで指標として「つき固め率(MTT および TT) (実績) / 線区平均つき固め率」と「過去 5 年間における平均 P 値/目標 P 値」について通トン別に評価をおこなった(図 1 参照). 「つき固め率(MTT および TT) (実績) / 線区平均つき固め率」と「過去 5 年間における平均 P 値/線区平均 P 値」いずれの値も 1 以下と, 期待された効果が出ている箇所は, 14 箇所中 12 箇所であった. ②問題点の抽出: 無遊間ロング箇所のマヤチャートの確認を行った. チャートで継目落ちと思われる波形を確認することができた, 現場調査を行ったところレールの段違いが確認された箇所において継目落ちが発生していた. また, ほぼ全ての継目で開口が見られた. さらに現場社員に聞き取りをおこなったところ仙山線(19k123m~19k780m)において, 過去にボルトの弛緩が確認されている.

図 1 無遊間継目の評価

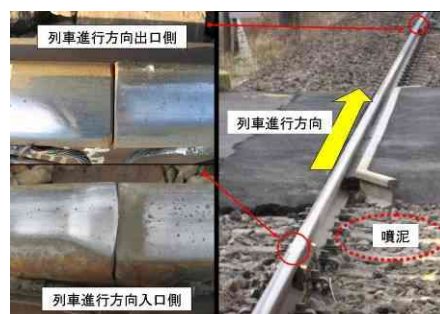
**3. 問題点の分析** ①継目部における段違い: 複線区間において段違い継目箇所の調査を行ったところ列車進行方向入口側(上り段), 出口側(下り段)いずれの段違いが 2mm であったにもかかわらず列車進行方向入口側のレール頭頂面には変形が確認できたが, 列車進行方向出口側のレール頭頂面の変形が確認できなかった(写真 1 参照). これは列車進行方向に対して上り段の衝撃が大きいこと示している. そこで上り段の継目部段違いと高低軌道変位の関係を調査するため特に無遊間ロングの効果が高い仙山線(19k123m~19k780m)単線の継目部のレール頭頂面形状をストレッチゲージにおいて測定をした. その結果, 同じ段違量でも急激に段違いが生じている箇所と緩やかに段違いが生じている箇所があった. 段違いの形状も考慮して段違いと軌道変位の関係について調査することとした. 段違いの形状については図 2 のように段違量を H とし

写真 1 レール頭頂面の状態

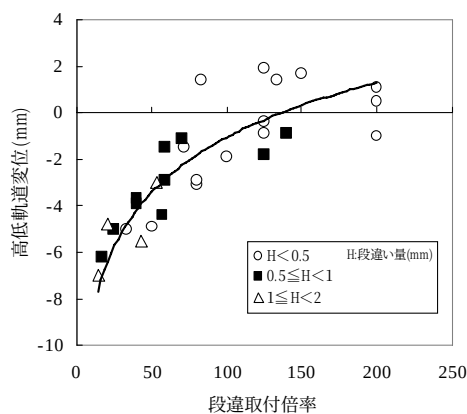
継目部からの離れを D としたとき段違い取付倍率=D/H として定義した. 段違い取付倍率と高低軌道変位の関係(図 3)からは段違い取付倍率が小さいほど高低軌道変位が発生している傾向が見られた. また段違い取付倍率が 150 倍程度で

図 3 段違量の評価

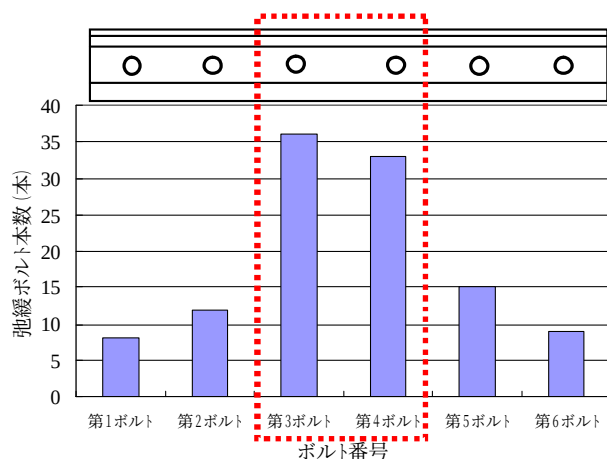
図4 弛緩ボルト本数とボルト番号の関係

高低軌道変位の発生が抑制されている傾向が見られた。②ハックボルトの弛緩：過去にハックボルトの弛緩が確認された仙山線（19k123m～19k780m）単線について再締結前のハックボルトの弛緩状況について調査した結果した。その結果、継目板中心に近い第3ボルトおよび第4ボルトに集中していることが分かった（図4参照）。これは、継目部に発生する衝撃が影響していると考えられることから1継目当たりの弛緩ボルトの本数と段違取付倍率との関係（図5参照）を調査した。その結果、弛緩ボルト本数が3本以上の箇所は段違取付倍率が100より小さい箇所であった。また段違量が0.5mm以上になるとボルトの弛緩が発生する傾向が見られた。③継目部の開口：無遊間継目においては、設計上3.6mm以上の開口が発生するとハックボルトとレールが接触する状態となる。所定の締め付けトルクで締結されていれば発生軸力に対しては十分に対応できることから3.6mm以上の開口は発生しない。しかし、当該継目では50箇所中24箇所3.6mm以上の開口が発生している。開口量と弛緩ボルトの本数の関係（図6参照）から、弛緩ボルト本数の増加に伴い開口量が大きくなる傾向が見られた。よって継目板締結力の低下により継目抵抗力が低下し、過大な開口が発生したと考えられる。

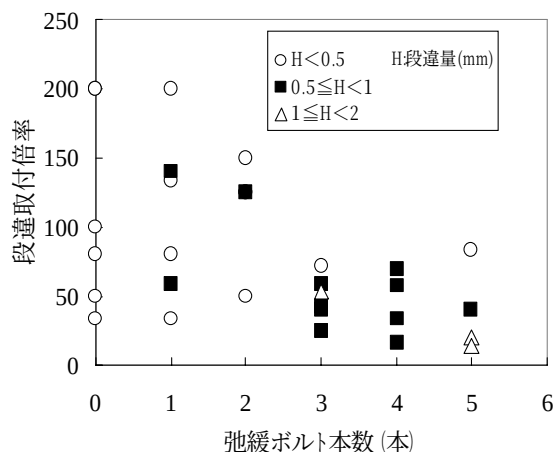
図5 段違取付倍率と弛緩ボルト本数の関係

**4. 改善案の検討** 問題点の分析の結果、継目部段違による軌道変位、ハックボルトの弛緩が発生。さらにハックボルトの弛緩により過大な開口が発生すると考えられる。これらの問題点の原因は、継目部段違である。継目部段違を小さくするためには、①新しいレールを使用する②継目部のレールを削正することが考えられる。①が理想であるが下級線区においては、②が現実的である。そこでレール削正を行った際の仕上りの目安が必要となる。今回の分析の結果から無遊間継目箇所として段違量は0.5mmより小さく、段違取付倍率150倍以上とすることにより無遊間継目で発生する問題点（段違、ハックボルトの弛緩、継目部の開口）を削減できると考えられる。

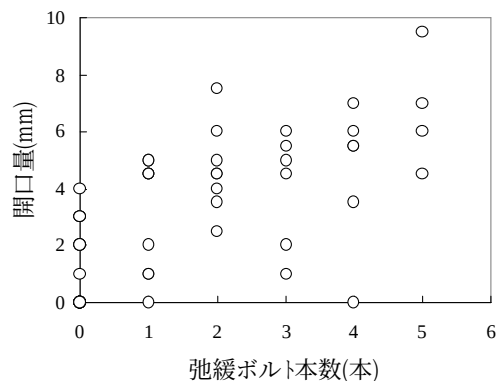
図6 開口量と弛緩ボルト本数の関係

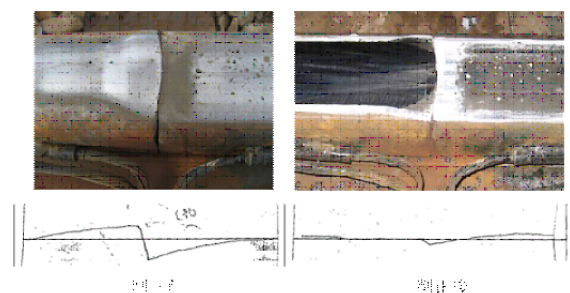
図7 レール削正の実施

**5. 改善案の施工** 無遊間継目段違箇所について1頭式レール削正機において段違の除去を行った（図7参照）。段違量は0.5mmより小さく、段違取付倍率150倍以上で施工した。施工後軌道変位についてはEast-iが走行していないことから確認できていないが、今後軌道変位の相関を確認していく。
