## 凍結防止剤散布路線における橋梁下部工の塩害影響範囲に関する調査結果の考察

パシフィックコンサルタンツ(株) 正会員 ○富健一, 藤沢匡尚  
国土交通省 近畿地方整備局 滋賀国道事務所 武田英夫, 森正樹

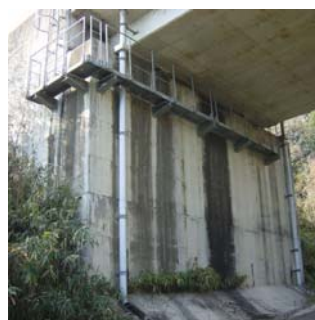
写真-1 橋台の漏水跡状況

橋台の漏水跡は, 写真-1で示すとおり, 鉛直方向の帯状に認められた。本調査では, 全面的な含有塩分量を把握するために, 図-1に示すように漏水跡および漏水跡の無い場所でそれぞれ2箇所ずつ, 計4箇所を選定して含有塩分量試験を実施した。

代表として抽出した橋台3基の調査結果を表-1に示す。結果としては, 漏水跡の有無に関わらず, 含有塩分量の深さ方向の分布は同傾向であること, 漏水跡が無い箇所においてもコンクリート表面の含有塩分量が $1.2\text{kg/m}^3$ (腐食発生限界塩化物イオン濃度)<sup>1)</sup>を超過していることが確認された。

橋台では、コンクリート表面の漏水跡の有無に関わらず全面にて含有塩分量が $1.2\text{kg/m}^3$ を超過していた。したがって、冬季には現状で認められる漏水跡より広範囲の漏水が発生していると考えられる。つまり、融雪時には橋面や沓座面における積雪等の影響で伸縮装置から流下した水の流水経路が常時とは変わり、漏水跡以外の範囲においても漏水が生じることで、広範囲に塩化物イオンが供給されたと推測される。

- ①橋台では、面全体に対して漏水跡の有る範囲が部分的であるため、劣化範囲を漏水跡のみに限定して調査計画を策定しがちである。しかし、橋台の調査を行う場合は、漏水跡の認められる範囲に限定することなく、全面を考慮するよう留意する必要がある。
- ②橋脚では、複数の面が存在するが、それぞれの面にて漏水跡の有無により含有塩分量の大小が明確に異なる傾向が確認された。したがって、橋脚の調査を行う場合には、橋脚ごとに調査を行うのではなく、橋脚の面ごとに調査を行う必要がある。

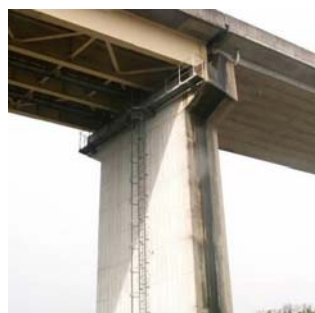
写真-2 橋脚の漏水跡状況

橋脚の漏水跡は, 写真-2で示すとおり, 漏水跡がほぼ全面に認められる面と, 全く認められない面が存在した。漏水跡が認められる面では, 全面的な含有塩分量を把握するために, 図-2に示すように上・中・下の計3箇

漏水跡が認められた橋脚の面については、代表として抽出した3面の結果を表-2に示す。結果として、上中下の位置に関わらず、コンクリート表面の含有塩分量が $1.2\text{kg/m}^3$ を超過していることが確認された。また、漏水の流入側となる伸縮装置に近い上端部では、鉄筋位置の深さでも $1.2\text{kg/m}^3$ を超過するケースが確認された。

漏水跡が全く認められなかった橋脚の面については、代表として抽出した5面の結果を表-3に示す。結果として、コンクリート表面の含有塩分量は $1.2\text{kg/m}^3$ と比較して非常に少ないことが確認された。

コンクリート表面に漏水跡がある面では、上中下の高さ位置に関わらず全面にて含有塩分量が $1.2\text{kg/m}^3$ を超過していた。この結果は橋台と同様であり、冬季には漏水跡より広範囲の漏水が発生していると考えられる。

コンクリート表面に漏水跡が全く認められない面では、含有塩分量が非常に少ない結果となり、漏水跡がある面とは明らかに異なる結果となった。

橋脚にて伸縮装置から流下する漏水は、縦断・横断勾配の影響により一定の面に向かって水が流下している影響が強く、含有塩分量の多い面と少ない面が明確に分かれたものと考えられる。
