## 空港誘導路緩衝版の調査・解析について

ジオスター (株) 正会員 ○奥山 厚志  
 成田国際空港 (株) 角田 新一郎  
 エアポートメンテナンスサービス (株) 池田 正  
 エアポートメンテナンスサービス (株) 平山 茂  
 (株) ガイアート T・K 正会員 伊藤 彰彦

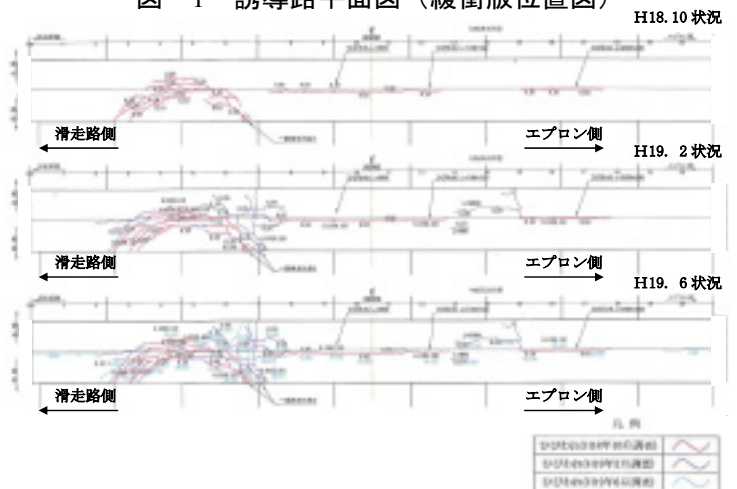
図-2 K2 表面ひび割れ変状図

図-1 に誘導路平面図（緩衝版位置図）、図-2 に今回撤去した PPC 版（K2 の版）のひび割れ変状図を示す。PPC 版は、誘導路走行方向に対して直角方向に設置され、長さ 21m、幅（走行方向）1.9m の版である。ひび割れは主に航空機のメインギア走行位置に集中し、調査ごとに進行していた。ひび割れは PPC 版に配置されている PC 鋼材に対して平行に発生していることから PPC 版表面に引張応力を発生させる負の曲げモーメントが作用し、また同心円状のひび割れが集中している箇所は、裏込めグラウト材の劣化及び流出が原因と想定された。

成田国際空港誘導路に設置されたプレキャスト PC 緩衝版（以下、PPC 版と略す）で、同心円状、長辺方向（PC 鋼材に平行方向）のひび割れが確認されたため、版下に裏込めグラウト材を再注入する補修を行った。補修後の調査結果では、これらのひび割れの本数及び幅が経時的に増加するとともに FWD 測定結果におけるたわみ量も補修直後より大きくなっていることが確認された。PPC 版表面に発生しているひび割れの状態も長辺方向が支配的になり、補修後も PPC 版の変状が進行したことから、PPC 版の取替え工事に至った。本文では、撤去した PPC 版の裏面のひび割れ発生状況を調査し、表裏面のひび割れ発生要因について報告する。

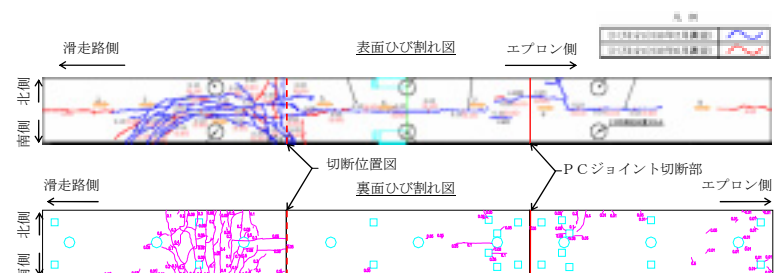
図-3 K2 表面、裏面ひび割れ図

図-3 に表面、裏面のひび割れ状況を示す。PPC 版裏面のひび割れは、表面の同心円状のひび割れ箇所に集中し、ひび割れの方法は短辺方向で、その最大幅は表面の 0.2mm に対して、最大 0.5mm と大きなひび割れであった。短辺方向に発生した裏面のひび割れは、プレストレスの導入方向に対して直角方向であり、本来閉じるべきひび割れが、閉じていないことから、既にプレストレス部材として設計上の性能を満足していないと判断される。なお、エプロン側は、裏面のひび割れは殆どなく、健全な状態にあることが確認できた。

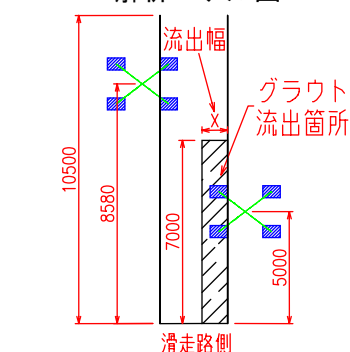
図-6 流出部分の幅変化

同心円状に発生したひび割れは、その発生状況から裏込めグラウト材の劣化及び流出が原因と想定されたことから、裏込めグラウト材の条件を変化させた FEM 解析によるひび割れ発生位置及びその方向について検証を行った。メインギアの走行位置に脚荷重を作用させた FEM 解析モデル図を図-4 に示す。変化させた項目は、①劣化を想定した裏込めグラウト材のヤング係数、②裏込めグラウト材の流出範囲である。裏込めグラウト材のヤング係数は 6 段階 ( $35000 \text{ N/mm}^2$  (PPC 版と同等)  $3500 \text{ N/mm}^2$  (PPC 版の  $1/10$ )、 $1000 \text{ N/mm}^2$ 、 $500 \text{ N/mm}^2$ 、 $100 \text{ N/mm}^2$ 、 $40 \text{ N/mm}^2$ ) に変化させ、その範囲については、図-5 に示すように PPC 版部分のみとした。裏込めグラウト材の部分流出については、図-6 に示すように損傷が激しかった部分の裏込めグラウト材が流出したと仮定し、短辺方向の端部から流出幅を変化させて解析を行った。

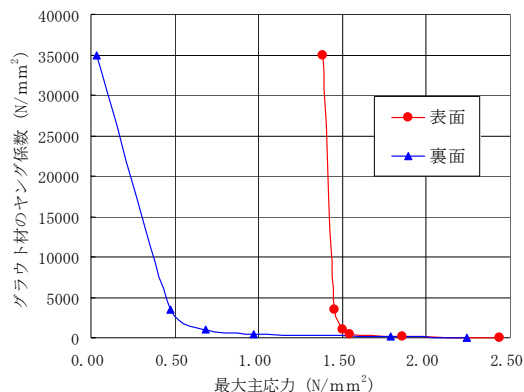
図-7 ヤング係数と最大主応力の関係

図-7 に、裏込めグラウト材のヤング係数と最大主応力の関係を示す。ヤング係数を  $35000 \sim 500 \text{ N/mm}^2$  まで変化させた場合は、表面及び裏面ともに発生応力に大きな変化が見られず、 $500 \text{ N/mm}^2 \sim 100 \text{ N/mm}^2$  に変化させた場合に表面及び裏面ともに発生応力が大きく変化した。このことから、必要ヤング係数は  $500 \text{ N/mm}^2$  程度と推定できる。

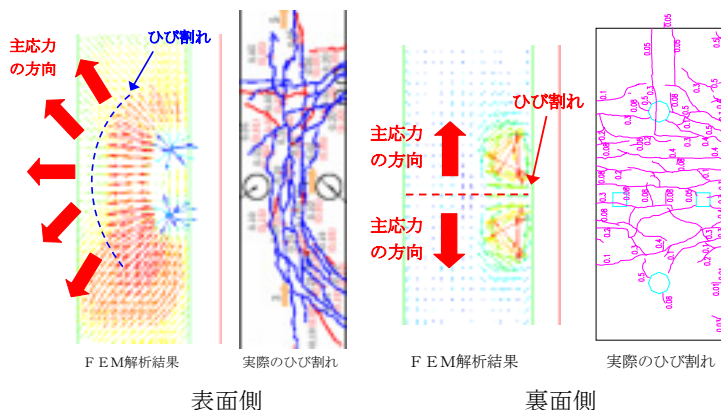
図-8 FEM 解析結果と実際のひび割れ現象

また、図-8 に FEM 解析結果（グラウト材の流出幅を端部より  $950 \text{ mm}$  とした場合）と実際のひび割れ状況を示す。FEM 解析により、PPC 版で生じたひび割れ方向と算出した主応力によるひび割れ方向が一致し、ひび割れの発生位置についてもほぼ一致することが確認できた。緩衝版の設計には、FEM 解析により裏込めグラウト材の強度を考慮した設計が有効だと考えられる。

FEM 解析により、同心円状のひび割れ発生原因は、裏込めグラウト材の劣化や流出による変状であることが明らかになった。今後の課題としては、FEM 解析による裏込めグラウト材のヤング係数の感度分析の結果から最適なグラウト材の仕様に関する実験的検証を行うこと、裏込めグラウト材の流出防止に関する施工方法について検討することである。
