## 車道におけるインターロッキングブロック舗装の評価 ー 長期供用性の調査 ー

太平洋セメント(株) 中央研究所 正会員 ○都築 真之  
太平洋セメント(株) 中央研究所 正会員 田中 秀和  
太平洋セメント舗装ブロック工業会 中島 武人

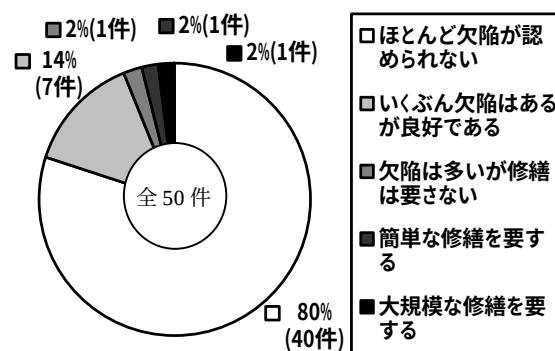
図2 供用性の評価結果

供用性の評価結果を図2に示す。施工後10年から30年が経過する現在において、修繕を必要としない現場は96%であった。簡単な修繕を必要とする現場2%（1件）と大規模な修繕を必要とする現場2%（1件）の両現場はともに供用15年以上の積雪寒冷地であり、ブロックの不等沈下と表層摩耗が目立つ状態であった。これらの現場ではILブロック舗装と隣接するアスファルト舗装においても同様の問題が生じている。この原因としては、凍上やスパイク車・チェーン車・除雪車の走行等が考えられる。ILブロック舗装ではこれらの事例を鑑み、2007年の設計施工要領<sup>1)</sup>改定において積雪寒冷地で凍上が生じにくい舗装構造やブロックの表層磨耗が生じにくい骨材粒度を標準化している。

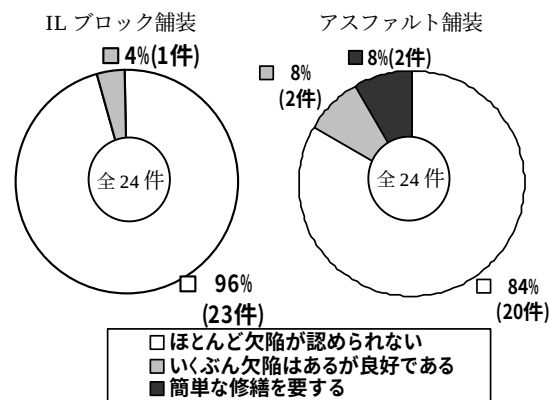
図3 隣接するアスファルト舗装との比較

関東の24現場でILブロック舗装と隣接するアスファルト舗装で比較を行った結果を図3に示す。アスファルト舗装の調査・評価方法については、ILブロック舗装と同様とした。ILブロック舗装が修繕を要さない現場のみに対して、アスファルト舗装は8%（24件中2件）が修繕を要する現場であることが分かった。
