# 床版上面の層状ひび割れ検出手法に関する検討

首都高速道路技術センター 正会員 〇大住 圭太

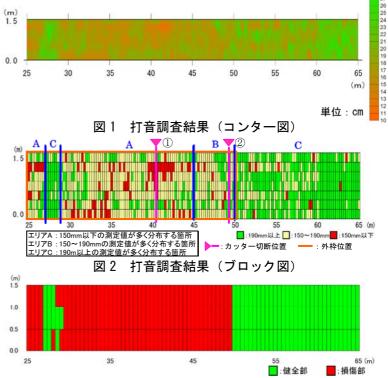
図3 叩き点検結果

叩き点検による調査結果を図3に示す.打音調 (m) 1.5 査結果と比較すると,叩き点検で異常が認められ た箇所と,190mm 未満のデータが多く分布する箇 0.0 所(エリアA,B) は概ね一致しており,また,た たき点検で正常であった箇所と,190mm 以上のデータが広範囲に分布している箇所(エリアC)も概ね一致することから,両者に相関性が認められる. (m)
