## SEM, EPMA を用いた劣化調査による構造物改修工費の縮減

広島県 広島地域事務所建設局 廿日市支局 百合野 博司  
 広島県 広島地域事務所建設局 廿日市支局 坂上 美穂  
 (株)ヒロコン 高本 明  
 (株)ヒロコン 正会員 岩原 英司  
 (株)太平洋コンサルタント 正会員 ○小川 洋二

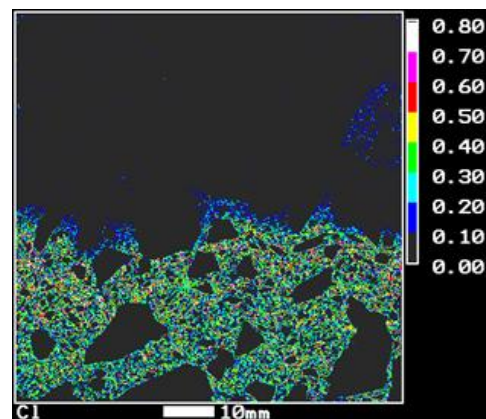
図 1 マッピング (Cl)

### 3. 1 EPMA

したものを図 2 に示す。図 2 より、中性化深さおよび鉄筋位置での Cl 濃度が判明し、鉄筋位置では  $3\text{kg/m}^3$  を超えており、発錆限界濃度とされる  $1.2\text{kg/m}^3$  を大きく超えていた。

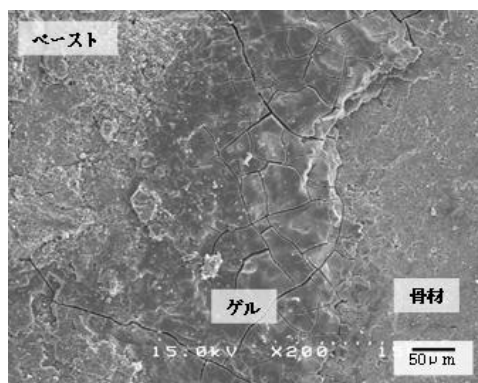
図 3 SEM 写真

図 3 より、骨材とペースト界面に生成したゲルを確認し、図 4 より EDS 分析により、シリカを主成分とする「アルカリ-カルシウム-シリカ型」ゲルと判明した。
