## PC 単純 T 桁橋の端部横桁損傷調査

(財) 首都高速道路技術センター 正会員 ○高橋 聡子  
 首都高速道路 (株) 正会員 鈴木 寛久  
 (財) 首都高速道路技術センター 正会員 吉沢 勝

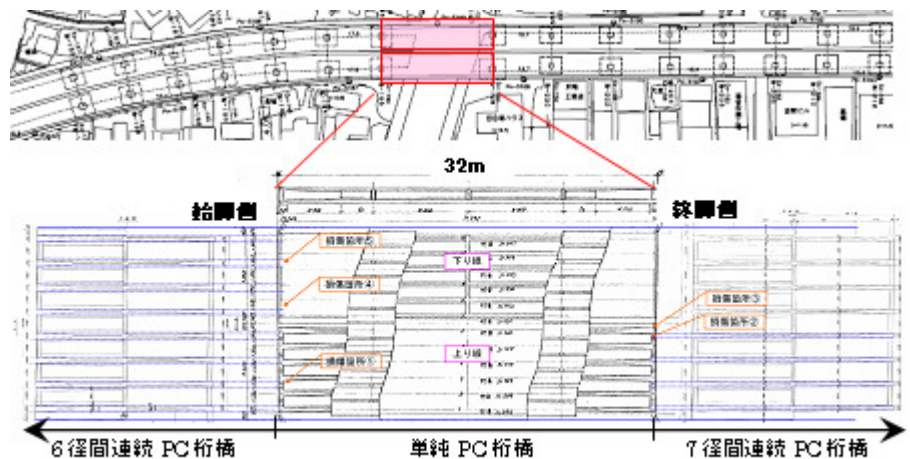
図-1 平面図

当該橋梁は、橋長 32m、有効幅員 7.3m の PC 単純 T 桁橋 (6 主桁) が 2 橋 (上り線、下り線) 並行に位置し、昭和 43 年にしゅん功、供用後 40 年を経過している。始脚側に隣接する橋梁は 6 径間連続 PC 桁橋 (4 主桁)、終脚側に隣接する橋梁は 7 径間連続 PC 桁橋 (4 主桁) である。隣接するどちらの橋梁も昭和 63 年から平成 4 年のノージョイント化により床版連結を行って単純桁から連続桁に構造が変更されている。

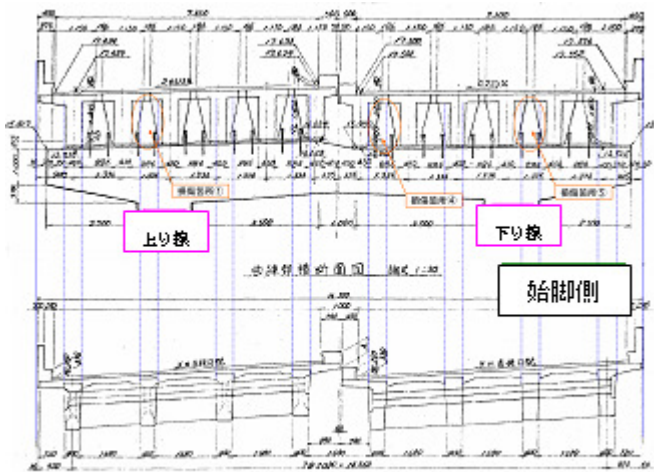
図-2 断面図

損傷の発生した橋梁は 6 主桁、隣接橋梁は 4 主桁と主桁数が異なる。主桁配置は図-2 に示すとおりであり、ひび割れは主桁が対向しない箇所で発生している。また、隣接橋梁は床版連結を行っており、温度変化による伸縮量が増加した可能性がある。以上のことから、損傷の発生した橋梁の端部横桁は、隣接橋梁の主桁に押し出されたことによる押抜きせん断ひび割れが発生したと推察する。

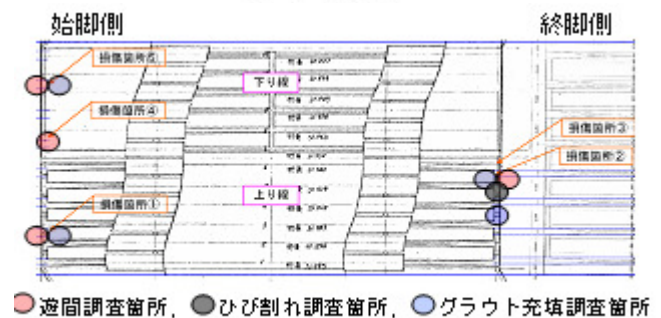
図-3 調査箇所

端部横桁と隣接橋梁の主桁の接触状況を確認するため、端部横桁を削孔（ $\phi 27 \sim 110 \text{mm}$ ）し、ファイバースコープを挿入して遊間の状況を観察する。調査箇所は損傷①、②、④、⑤の計4箇所である。

端部横桁を貫通したせん断破壊によるひび割れを確認するため、超音波法によりひび割れ深さ調査を行う。調査箇所は、損傷②の1箇所である。

端部横桁の浮きや剥離が発生した原因として、端部横桁の横締め PC 鋼棒のグラウト未充填が考えられるため、シース内の充填状況を確認する。ハンマードリルにてシース表面まで削孔し一部シースを切除する。ファイバースコープを挿入し、グラウト充填状況を確認する。調査箇所は損傷①、②、⑤及び損傷の発生していない1箇所の計4箇所である。
