## 火災を受けた塗膜の健全性に関する考察

| J R 西日本 | 正会員 | ○吉田 | 雅彦 |

## 1. 1 はじめに

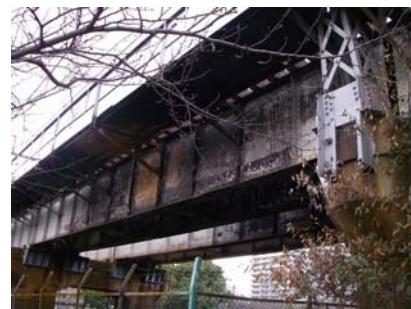
図.1 被災箇所の外観

鋼鉄道橋の塗膜は一般的に受熱温度が 200℃程度以上になれば、塗膜の割れ、剥れ等が発生するが、それ以下の温度であれば外観上損傷は見受けられないことが報告されている。平成 19 年 2 月 7 日、大阪環状線の淀川橋梁にて火災が発生し、図. 1 に示すように約 10m にわたって焼損する事象が発生した。その際外観観察から塗膜の割れ、剥れ等の外観上損傷のある箇所について、塗替え塗装を行った。しかしながら、被災直後には、塗膜の変状が認められなかった被災箇所周囲において、1 年後の調査で、塗膜の割れや剥れが見受けられた。そのことは、被災直後の外観観察から塗膜劣化したと認められる損傷範囲以外にも、鋼材温度上昇によって塗膜の変化が生じている可能性を示唆している。過去に被災した実橋における外観観察や基盤目試験結果から塗膜の変状程度を判断した報告はあるが<sup>1), 2)</sup>、経年した塗膜の特性について詳細に調査した試験報告はない。本稿では、被災等で熱影響を受けた橋梁の塗膜修繕を適切に行うため、被災時に残存した塗膜について現地調査を行ったので結果を報告する。

被災した橋りょうは、複線下路トラス 2 連、上路プレートガーダ 6 連の計 14 連を有する橋梁で、火災は、3 連目の上路プレートガーダの内回り線、外回り線の直下で発生しており、3 連目について塗膜修繕を実施した。塗装前の素地調整では、大面積での塗膜剥離やススの付着などの発生した箇所を火災による損傷とし、損傷の程度に応じて、替ケレンー1（素地調整面積 70～100%）または替ケレンー2（素地調整面積 30～50%）を実施した。素地調整を行わなかった箇所については、火災による塗膜変状はないとして表面の洗浄のみを実施している。

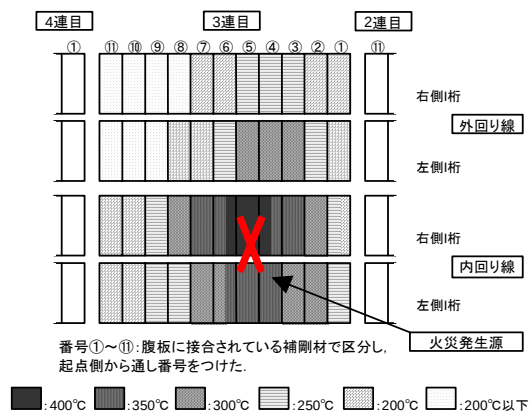
図. 2 被災桁の部位別受熱温度

塗替え塗装を実施しなかった箇所では、塗膜の割れや剥れ等の変状が局所的に観察された。図. 2 及び図. 3 に被災直後および現状の塗膜外観観察結果を示す。火災発生源から離れた箇所では塗膜割れ、剥れが生じ、発錆している様子が観察された。この箇所での塗膜劣化の進行は遅く、現状と比較して変状面積の変化は小さい。これは、変状箇所の塗膜厚が 300μm 以上であり、塗り重ねられた最下層の塗膜が少なくとも 40 年以上前に塗装されたものと推定されるため、経年劣化に伴う旧塗膜からの割れ、剥れが生じたものと考えられる。火災発生源に近い箇所では一年の間に塗膜変状面積が進行しており、

被災直後に見られた層間ではなく離に伴う塗膜割れが進行している様子が認められた。過去に塗装した鋼材における受熱温度と外観変状の関係が報告されており<sup>3), 4)</sup>, 塗膜変状の進行した箇所では、下塗り塗料の鋼材への焼き付きおよび下塗りー中塗り塗膜間の層間はく離等の変状が生じる約 200℃程度の受熱温度であったと推定される。以上から、被災直後に著しく塗膜変状の見られなかった箇所においても熱影響を受けており、早期に塗膜変状を生じる可能性が得られた。

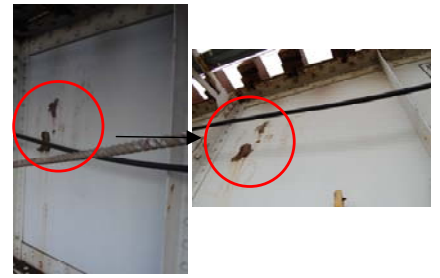
図-3 塗膜変状の推移

外回り線 3 連目-⑩ 右側腹板外側

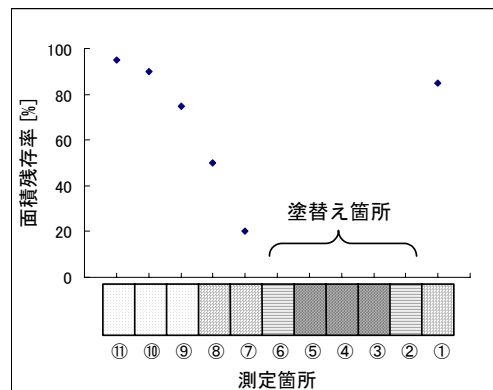
図.4 補剛材間での基盤目試験結果

カット式膜厚計および電磁式膜厚計で旧塗膜の厚みおよび塗装履歴を測定した結果、測定場所によって塗膜厚が異なり、3 回以上の塗替え塗装が実施された箇所（以下、厚膜箇所）では旧塗膜厚が 300～450 $\mu\text{m}$ 、1 回の塗替え塗装が実施された箇所（以下、薄膜箇所）では旧塗膜厚 100～200 $\mu\text{m}$  であった。そこで、塗膜厚および箇所別に付着性評価試験を実施した。図.4 及び図.5 に箇所別での付着性試験結果と、受熱温度分布を示す。

これより、薄膜測定箇所の基盤目試験では火災発生源に近づくほど下塗りー中塗り塗膜間の層間はく離面積が大きくなる傾向を示すことが分かった。従って付着性評価試験からも、被災直後に著しく塗膜変状の見られなかった箇所でも熱影響を受けている可能性が見受けられた。

外回り線 3 連目左側腹板内側で測定  
(受熱温度分布は図.6 に従う)

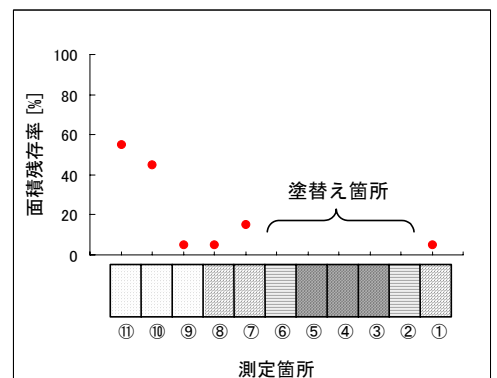
図.5 補剛材間での基盤目試験結果

厚膜箇所の測定においても、薄膜箇所と同様の傾向が認められた。

外回り線 3 連目左側腹板内側で測定  
(受熱温度分布は図.6 に従う)

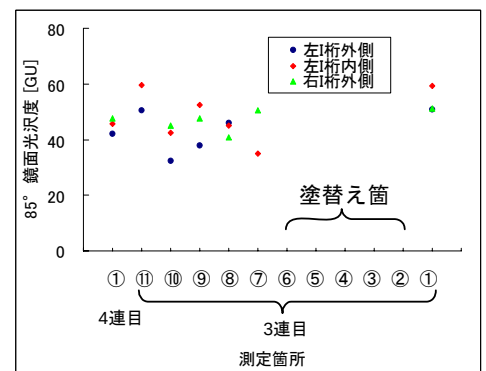
図.6 鏡面光沢度測定結果

図.6 に、外回り線・左右主桁における箇所別の光沢度測定結果を示す。これより、同一面方向において補剛材間の光沢度を比較した場合に大きな違いは見られず、受熱温度と光沢度との間に相関は得られなかった。従って、光沢度からの塗膜変状の推定は、本稿の調査結果からは困難であることが判明した。
