## 直近で列車風圧を受ける粘着型塗膜防水シートの耐久性暴露試験

東日本旅客鉄道(株) 正会員 ○松田 芳範, 菊地 正文  
 ショーボンド建設(株) 正会員 若菜 和之, 三村 典正

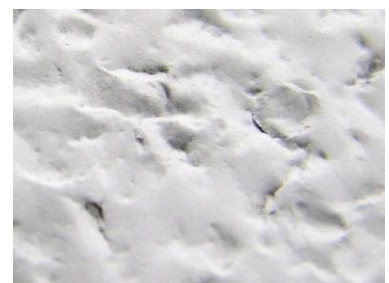
写真-1 粘着型シート飛石試験後

ブラスト機及び飛石試験装置を用いた耐衝撃性試験で、塗膜防水シート工法は、衝撃吸収により表面にシワや凹凸等の痕跡は残すが、塗膜材の基本性能となる劣化因子の侵入阻止性能に影響するはく離、剥がれ等の損傷は発生せず、耐衝撃性があることを確認した。一方、比較試験体として用いた既存の接着型塗膜は、衝撃作用によるワレ、はく離により下地材が剥き出し状態となる箇所が発生した。飛石試験後の防水試験により、粘着型シートは飛石による衝撃作用で表面のフッ素樹脂フィルムが破けても、シート内の粘着材が膜として残存していれば、防水性を確保することができることを確認した。写真-1に飛石試験後の粘着型シートの表面状態を示す。

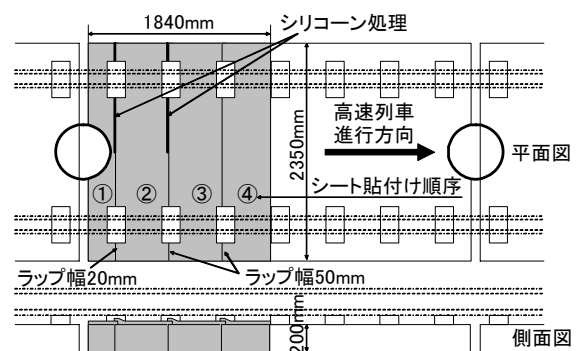
図-1 試験体概要図

塗膜防水シート工法は、厚みが約 0.8mm の粘着型シートをラップ処理で貼付けて施工。そのため、ラップにより段差が生じている継手部に高速列車の風圧や雪氷等の飛散に対して衝撃が集中すると考えられる。そこで、さらに過酷な状態で試験を行うため、継手部は列車進行に対して相対する方向での配置とした。ラップ処理方法として、ラップ幅を 20mm と 50mm の 2 通りとし、ラップ箇所のシート端部の処理方法として、無処理とシリコーン樹脂による平滑処理したものとの 2 通りとした。試験体概要図を図-1 に示す。

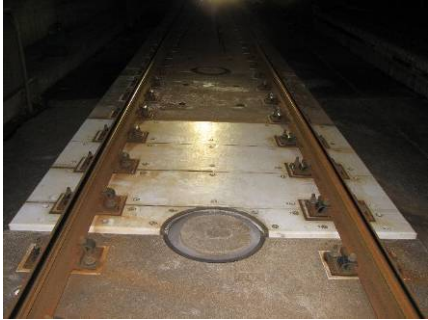
写真-2 施工 16 ヶ月後の状況

調査は、1・4・7・16 ヶ月後の計 4 回実施した。写真-2 に施工 16 ヶ月後の状況を示す。

試験開始後の調査の結果、高速列車の走行による列車風圧が直近で作用する環境、さらに雪氷飛散等の衝撃作用が生じる鉄道軌道部のような過酷な環境下でも、特に剥離等の事象が発生していないことを検証することができた。現在、施工後 2 年半を経過しているが特に問題は生じていない。今後、さらに継続的に調査を実施し、長期耐久性を確認する予定である。

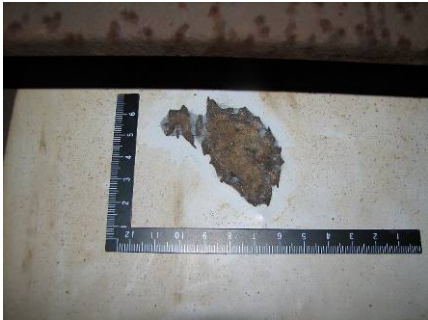
調査の結果、4 ヶ月後に写真-2 の左レール外側のすぐ脇でシート表面に焼け焦げた損傷が認められた(写真-3)。これはレールを砥石で研磨した際に生じる火花により焼損したものと思われる。5cm×5cm 程度フッ素シートが消失していたが、基材となる粘着材は固着し連続した膜状でコンクリート面に密着しており、塗膜の基本性能となる劣化因子の侵入阻止性能に影響する損傷となっていないと思われる。なお、この損傷についてはその後の調査で剥離などの損傷や拡大は見られず安定した状況を保持している。左右レール間において、7 ヶ月後に継手部の上側ラップシートの表面フッ素樹脂フィルム端部にササクレ状の現象(写真-4)、16 ヶ月後にシーリング材による平滑処理を行なった継手部でシーリング材の剥がれ(写真-5)が見られた。これは列車風圧や雪氷飛散等の衝撃作用による影響と思われるが、ともに粘着材に異常は見られなかった。また、16 ヶ月後に右側レール外側のスラブ軌道の角に粘着型シート表面を引掻いたような傷も見られたが、これは線路の点検作業の時に何らかの物理的な作用によって生じたものと思われる。表-1 に損傷状況と確認時期を示す。

写真-3 表面の焼焦げ

| 損傷状況 | 確認時期 |
|---|---|
| ①シート表面部の焼け焦げ | 4ヶ月後 |

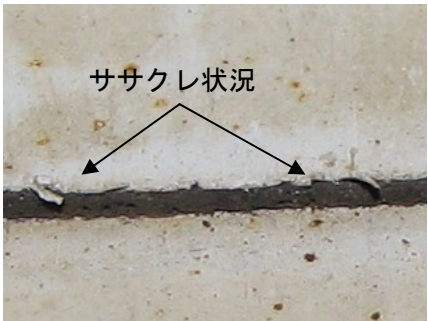
写真-4 フィルム端部のササクレ

| 損傷状況 | 確認時期 |
|---|---|
| ②表面フッ素樹脂フィルム端部のササクレ | 7ヶ月後 |

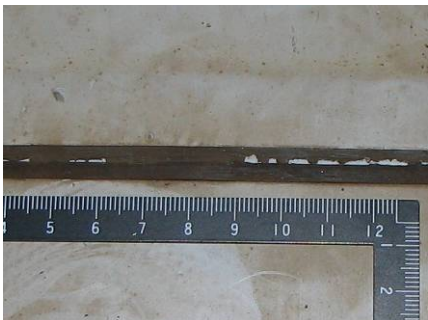
写真-5 シーリング材の剥がれ

| 損傷状況 | 確認時期 |
|---|---|
| ③端部シーリング材の剥がれ | 16ヶ月後 |
