## ASR による影響を受けた床版部材の劣化調査

(株) 竹中工務店 正会員 ○佐古 崇 金沢大学大学院 正会員 久保 善司  
 ショーボンド建設(株) 正会員 横山 広

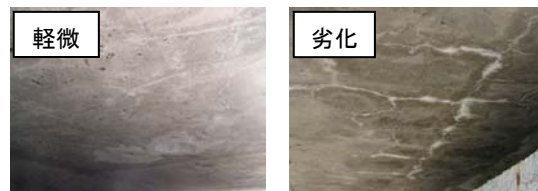
図-2 車両走行部 A, B の外観グレーディング

走行車両部においては、下面側に鉄筋腐食の影響は認められなかったものの、路肩側には鉄筋腐食が認められたため、車両走行部と路肩部のそれぞれに外観グレードを設定した(図-2 および図-3 参照)。外観グレードは、軽微と劣化の 2 分類とした。

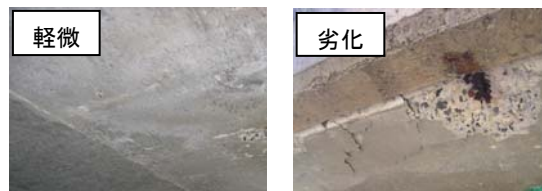
図-2 路肩部 C の外観グレーディング

路肩部においても、外観変状（外観グレーディング）と弾性波速度との結果には車両走行部と同様に対応関係が認められた。ただし、「劣化」と判断されたものは、鉄筋腐食によるかぶりの剥離等が認められており、これらの劣化が床版内部の材料劣化によるものかは、厚さ方向の測定のみでは判断が困難であった。

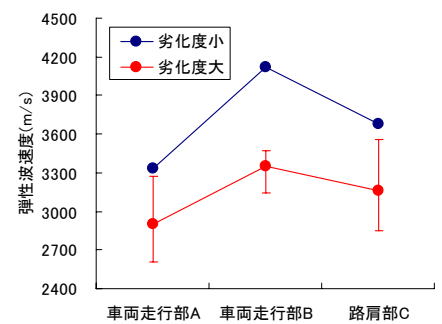
図-4 弾性波速度（厚さ）

(1) 弾性波速度(厚さ方向) 床版厚さ方向に測定された弾性波速度測定結果を図-4 に示す(図中には測定値の範囲と平均を示した。以下同様)。測定位置にかかわらず、外観グレーディングで「軽微」とされたものより、「劣化」と判断されたものの方が弾性波速度は小さくなった。また、「劣化」とされたものの速度は、3600m/s を下回り、材料劣化が進行しているものと考えられる。床版下面のひび割れの顕著なものや床版内部の材料劣化とは対応しており、外観状の変状から劣化の進行程度を概ね把握できるものと考えられる。ただし、外観上「軽微」と

されたものでも、4000m/s を下回るものもあったことから、外観上の変状はそれほど顕著でないものでも劣化が進行している可能性もあると考えられる。

車両走行部 A,B を比較すると、車両走行部 B における方が弾性波速度は大きい傾向にあった。一方、切り出し以前の実橋における外観では、車両走行部 B のものの方が外観状の変状は顕著であった。今回切り出された床版の内、測定の対象としたものにおいては、車両走行部 A のもので劣化が進行しているものが多かったことによるものと考えられる。

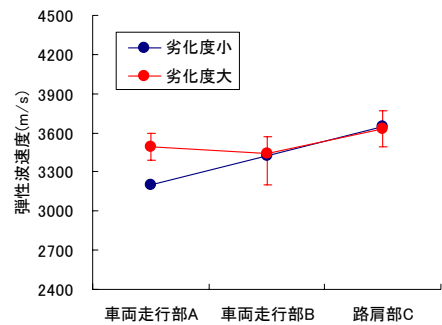
図-5 弾性波速度（水平）

(2) 弾性波速度（水平方向） 床版水平方向に測定された弾性波速度測定結果を図-5 に示す。外観グレーディングおよび測定位置にかかわらず、同程度の弾性波速度を示した。水平方向については、伝播経路中に劣化程度の異なるものが混在し、それらの平均的な劣化程度が速度に現れたものと考えられる。なお、水平方向の測定の場合には、断面中心位置の高さで測定しており、鉄筋腐食などの表面近傍の影響はそれほど大きく寄与していないものと考えられる。したがって、路肩側の速度も小さいことから、厚さ方向では判断が困難であった路肩側においても床版内部の劣化が進行している可能性が高い。

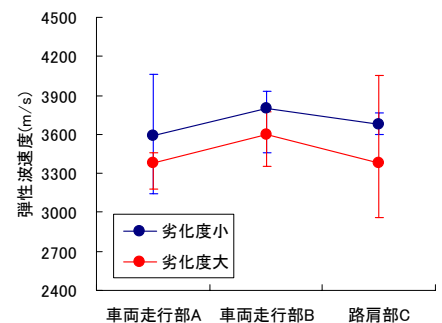
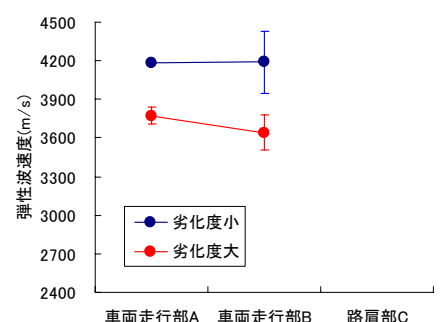
(3) 採取コアの弾性波速度 厚さ方向および水平方向における採取コアの弾性波速度測定結果を図-6 および図-7 に示す。コア採取時において、内部のひび割れ等の影響によってコアが分断されることも多く、これらによるばらつきも結果に反映された。厚さ方向においては、ばらつきはあるものの、測定位置にかかわらず、外観から「劣化」とされたものの速度は「軽微」とされたものより小さくなった。水平方向においても同様の傾向が認められた。また、断面中心から採取されたため、比較的良好な状態で採取されたことから、ばらつきは厚さ方向より小さかった。一方、測定された速度の絶対値は、全体的に現地で測定されたものよりも若干大きい傾向にあった。採取コアの場合には、局所的な評価となることは避けられず、採取中のコアの切断によって比較的健全な箇所を測定する可能性があるものと考えられる。
