## 表面被覆補修コンクリート構造物の超音波伝播速度測定による凍害再劣化調査

(独) 土木研究所寒地土木研究所 正会員 ○内藤 勲  
(独) 土木研究所寒地土木研究所 正会員 田口 史雄

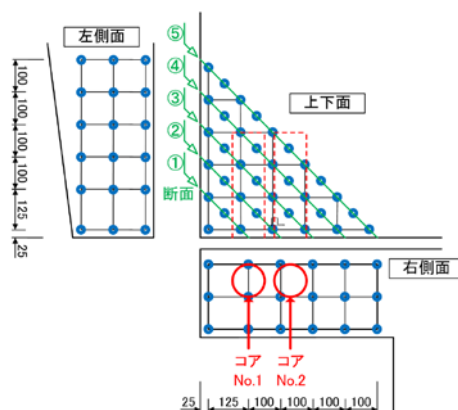
図-2 トモグラフィー法測定位置およびコア採取位置

調査は、トモグラフィー法<sup>1)</sup>および透過法<sup>2)</sup>による超音波伝播速度(以下、速度)の測定を行った。図-2に示すように、トモグラフィー法は、樋門操作台隅角部の上下面および両側面において5cm, 10cmの測点間隔で計830測線測定し、①～⑤断面の速度分布を求めた。透過法は、トモグラフィー法測定後の操作台右側面からコア(φ10)を採取し、表面から深さ方向に2cm間隔で計10測線測定した。図-3に透過法の測定概略図を示す。それぞれの測定法における速度および速度変化等から、被覆材下の補修材および母材コンクリート(以下、母材)の状態について比較検討を行った。

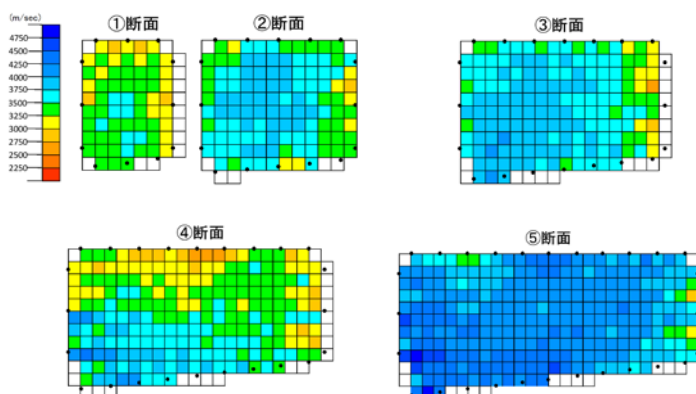
図-4 トモグラフィー法による各断面の超音波伝播速度

図-4に、トモグラフィー法で求めた①～⑤断面の速度分布図を示す。各断面において全体的に中央部分よりも外側の速度が遅く、角部は丸くなっていることから、母材のDクラックが断面修復されていると推測できる。Dクラック状であることから母材は凍害による劣化が生じていたと考えられる。

また、右側面の方が左側面よりも若干変状部分が深く範囲も広いと読み取れる。右側面は西向き、左側面は北向きであることから、雪解け時の日照による凍結融解作用の影響で変状範囲は右側面の方が大きくなったと考えられる。④断面は速度の遅い範囲が広く、特に断面上面と右側面の速度が非常に遅くなっていることから、この付近にひび割れ等の内部劣化が生じている可能性が考えられる。

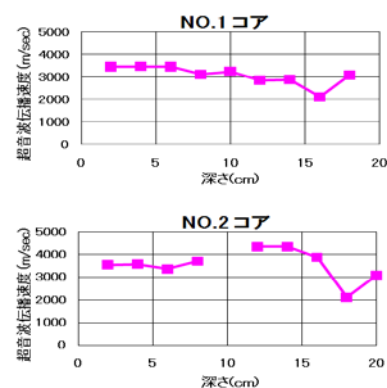
図-5 透過法によるコアの超音波伝播速度

図-5 に透過法による採取コアの速度結果を示す。表面から深さ 7~14cm 程度まで斜めに補修材があり、速度は 3,500m/sec 前後であった。トモグラフィー法で補修材と思われる箇所の速度は 3,000m/sec 前後であり、透過法よりも若干低くなった。これは被覆材による影響と考えられる。No.1 コアの母材は劣化しており、速度も深さ 8cm 以降徐々に低下しているが、トモグラフィー法の各断面と対比した位置には明確な劣化の分布は見られなかった。No.2 コアは補修材と母材との界面がひび割れ、母材も劣化しており、速度は界面付近で高いが深さ 16cm 以降低下していた。この位置は、④断面上面の速度が低い位置と概ね同位置であることから、両測定法における劣化位置が概ね一致したと言える。なお、補修材と母材との界面に生じたひび割れは、界面付近の残留水分による母材の凍害劣化が一因と考えられる。

以上のことから、劣化位置等に多少の誤差があり精度は低い、今回の測定結果において、トモグラフィー法によって被覆材下の内部状態をある程度把握できることが明らかとなった。また、今回調査した樋門の再劣化は、内部の母材の凍害劣化によって補修材と母材との界面にひび割れが生じたことが一因であることがわかった。
