## まくらぎ下防食における塗膜劣化メカニズムの推定

J R 西日本 (正) ○正司 誠 (正) 中山太士 (正) 大都 亮  
 鉄道総研 (正) 坂本達朗 (正) 丸山直樹  
 大阪工業大学 フェロー 松井繁之

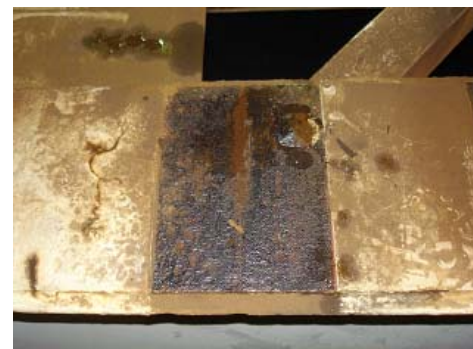
図－2 まくらぎ下塗膜劣化状況

図－2 に実橋梁におけるまくらぎ下の上フランジの状態を示す。この図からわかるように、まくらぎが接していた上フランジでは、塗膜が局所的に消失し、金属光沢を有する素地の露出が見られた。

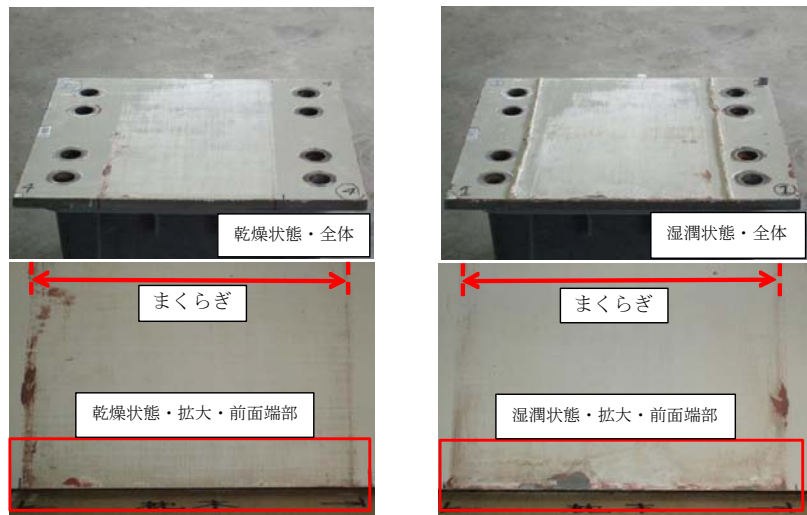
図-4 21ヶ月程度経過した塗膜の外観

外観観察結果を図-4に示す。この図からわかるように、乾燥条件および湿潤条件の表面状況を比較すると、試験体前面端部の塗膜損傷に若干の違いが見られた。

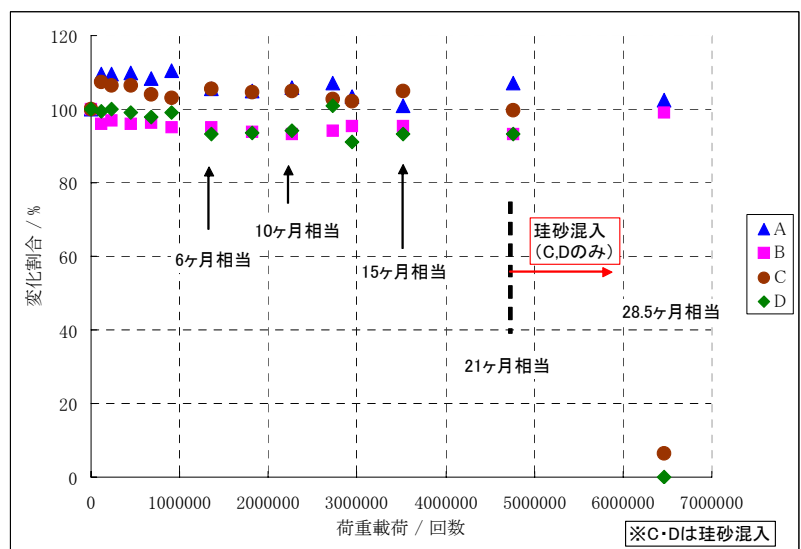
図-5 荷重回数と塗膜厚変化割合の関係

図-5に荷重回数と膜厚変化割合の関係を示す。縦軸に膜厚変化割合、横軸に荷重荷重回数を示している。塗膜変化割合は、荷重荷重開始前の塗膜状態を100として、その変化割合を示している。図中のA、Cは湿潤状態、B、Dは乾燥状態を示している。

この図からわかるように、湿潤状態の試験体は、乾燥状態と比べ、水分を吸収したことにより、見かけ上、膜厚変化割合が増加しているが、膜厚測定結果からは、乾燥・湿潤による明確な差は確認されなかった。したがって、湿潤の有無による塗膜への影響は小さく、他の環境因子が塗膜劣化に関与しているものと考えられる。

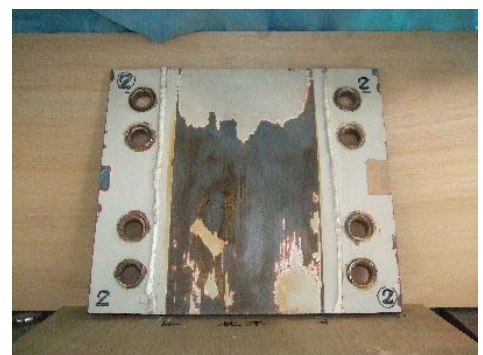
図-5 水分+珪砂散布

前項までの実験結果では湿潤・乾燥による明確な相違点が確認できなかったため、21ヶ月に相当する荷重回数を超えた時点から、珪砂を混入することとした。珪砂混入後の試験体の状態を図-6に示す。図からわかるように、砂のすり磨き現象により、塗膜が削り取られ、地金が見える状態まで劣化・損傷が進行していた。これは、実橋梁で発生している塗膜の劣化現象とよく似ており、今回の室内試験方法で、砂を混入することにより、まくらぎ下の塗膜の劣化状況を再現できることがわかった。
