## 河川橋脚上部に見られた変状と対策

東海旅客鉄道株式会社 正会員 ○山口 竜大  
 正会員 三浦 丈司  
 正会員 久保淳一郎

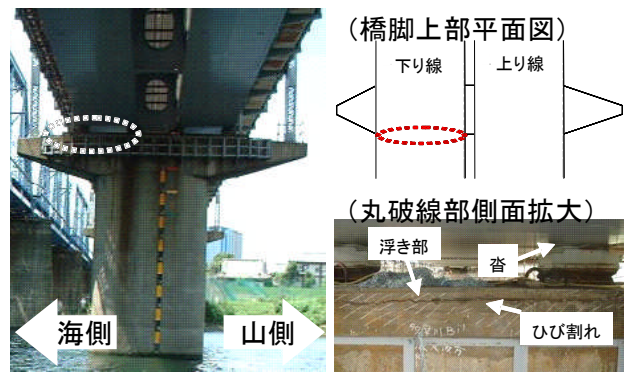
東海道新幹線の河川橋脚などの鉄筋コンクリート構造物は 2 年を越えない検査周期を基本とする通常の全般検査などの全線の検査により、適切に維持管理されている。全般検査の際、鋼構造の橋桁が架かる河川上の RC 橋脚 1 基の上部の海側の隅角部に水平方向のひび割れとかぶりコンクリートの浮きが発見された(図—1)。変状は、構造的に橋りょうの耐力に影響を及ぼすものではなく、安全上問題のないものであった。当該橋りょう下の河川は東京湾から約 12km 離れた位置ではあるが、満潮時に塩水が入り込む場所であり、調査の結果、海からの風による飛来塩分がコンクリート内部へ侵入することによる内部鉄筋の腐食が主な要因であることが判明した。変状を沓の定着部に転移させない、また、コンクリート剥落による公衆災害を防止するという観点から、本調査結果に基づき、補修方法として、塩分を含む劣化コンクリートをはつり撤去し、コンクリートによる断面修復および今後の遮塩を目的とした表面保護工の施工を行ったので紹介する。

図—1 当該変状の位置(手前が東京方)

変状発見後すぐに桁を支持する沓の機能に問題のないことを確認し、変状箇所は沓からの圧縮力の伝達の影響する範囲にないことから、列車の運行に対しては徐行などの処置は全く必要のない安全な状態であると判断できた。その後、適切な補修方法を特定するために原因の推定を行った。沓の周囲にはひび割れなどの変状はなく、またこの箇所のコンクリートが構造的に著しい引張応力を受けることも考えられないため、橋りょうを通過する列車荷重による本橋脚の影響は本変状とは全く無関係であることがわかった。また、橋脚自体に変形や傾きも全く見られなかった。約 2m の長さにおよぶこのひび割れは図面上の水平方向の鉄筋の位置とほぼ一致しており、腐食ひび割れのようにみえるため、橋脚の鉄筋コンクリートの材料劣化が主たる変状の原因であると推定した。浮きコンクリートを叩き落したところ、設計かぶり値(120mm)に対してかぶり不足(かぶり: 約 40mm~50mm)と認められる位置に腐食鉄筋を確認し、この鉄筋の腐食膨張によってかぶりコンクリートが押し出されひび割れが発生し、コンクリートの浮きが生じたと断定した。フェノールフタレイン指示薬による中性化試験を行ったところ中性化は既に鉄筋付近まで到達していたものの、当該箇所はすぐ直上に鋼製の桁がありコンクリートが雨水による水分の影響を受ける箇所ではないため、中性化が変状を引き起こす単独の主要因ではないと考えた。そこで、塩分による内部鉄筋の腐食が変状の原因になりうると考え、橋脚上部のコンクリートの塩分量調査を試行した。

補修方法としては、塩分を含んだコンクリートをはつり撤去し、主に圧縮が必要とされる部材のため、また橋脚躯体との強度の違いによる補修後のひび割れなどの変状の発生を防止するため、建設当時と同じ水セメント比 (48%) を有するコンクリートで断面修復するものとした。河川上の吊足場の架設期間の制約上、内部の鉄筋はもとのかぶりのまま断面修復せざるを得なかったため遮塩性を有する表面保護工を併用することとした。表面保護工の選定にあたっては鉄道構造物設計標準 (コンクリート構造物)<sup>4)</sup>に則り、補修後 100 年の耐用年数を持たせることを前提とし、水セメント比から経験的に得られる塩化物イオンに対する拡散係数の特性値を用いて、設計耐用年数の間に本かぶりを有する内部鉄筋に腐食が生じないようにするために必要な表面保護工の遮塩性能を計算により求め、設定した。現在、劣化箇所の断面修復および表面保護工による補修が完了したところである (図-5)。

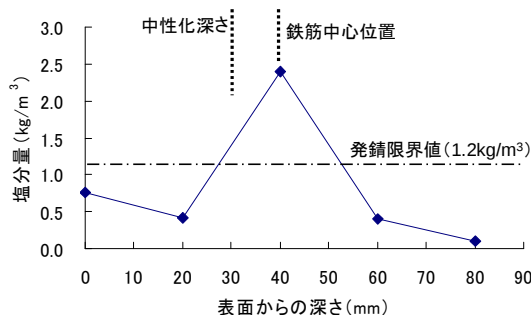
図-3 塩分量の分布

月ごとに測定した。塩分量の測定には現場で使用可能なポータブル蛍光 X 線分析装置<sup>1)</sup>を用いた(図-2)。当該変状部中心付近の塩分量の深さ方向の分布を図-3に示す。鉄筋中心位置付近での塩分量は約  $2.5\text{kg/m}^3$  であり、コンクリート中の鉄筋の発錆限界塩分量閾値<sup>2)</sup>の  $1.2\text{kg/m}^3$  を上回ったため、コンクリート中の塩分が鉄筋腐食の原因であると推定される。なおこの箇所での中性化深さは約 30mm であり、図-3の塩分プロファイルからわかるように、塩分が中性化フロント直下で濃縮<sup>3)</sup>されており、コンクリート表面の塩分量は発錆限界値より低いにもかかわらず鉄筋付近は高い塩分量の領域となっていることが鉄筋腐食を引き起こしている要因と考えられる。また、コンクリートブロックの設置によって得られた橋脚上部への飛来塩分量の推移を図-4に示す。海側・山側のブロックともに海側の面に高い飛来塩分が認められ、今回の鉄筋の腐食は海からの風による飛来塩分がコンクリートの中性化によって鉄筋付近で濃縮されたことが主要因であることが判明した。

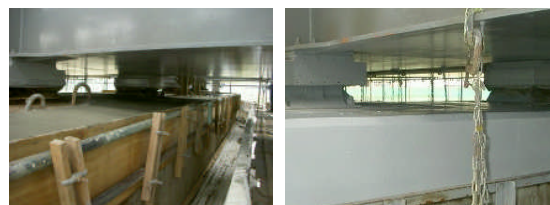
図-5 断面修復・表面保護工の状況
