φ1,000mm を超える巨石の点在する砂礫層における泥土圧シールドの施工

戸田建設株式会社 正会員 ○後藤 芳隆
戸田建設株式会社 館川 裕次

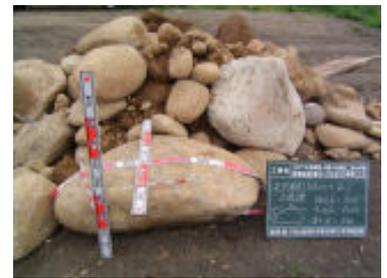
写真-1 鏡切時に発生した巨石

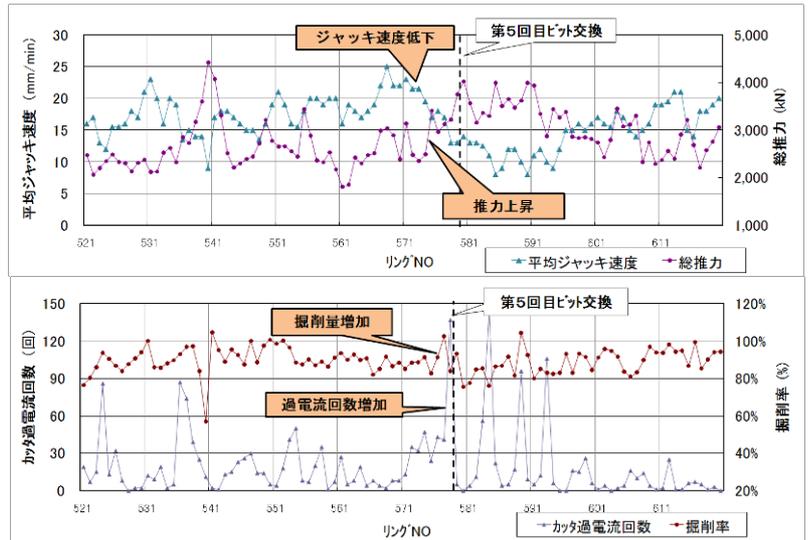
当初、ローラーカッターの交換回数は、カッターの限界摩耗量を 10mm とした許容転送距離から、6 回と算定し、掘進延長 120m 程度に 1 回交換する計画であった。しかし、実際は、巨石破碎時の衝撃による損傷が激しく 8 回の交換を要した。交換前の傾向は巨石を破碎できず推力が上昇し、掘進速度が低下する。さらに取り込み土量が増加し、カッターヘッドの過電流回数（トリップ回数）が増加する状況を示した（図-3 参照）。

図-3 ローラーカッター交換時の傾向

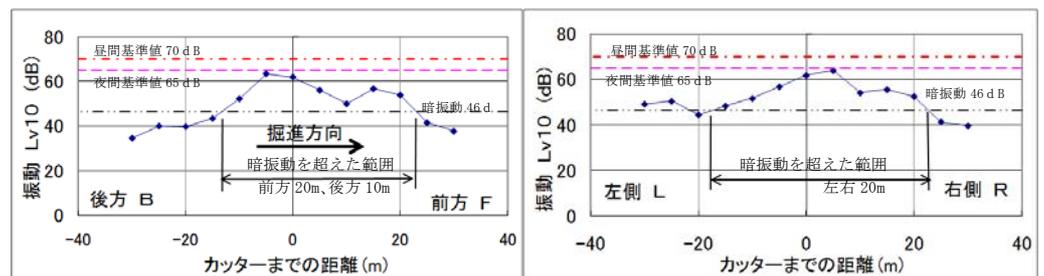
図-4 振動測定結果 (土被り 3.7m、測定時刻 20:30 から 22:00)

ことになるため、深夜 24:00 までの掘削とし近隣の理解を得て施工した。図-4 に坑口より 780m 地点の交差点において実施した振動測定の結果を示す。掘削位置（カッター位置）から前後左右方向に 5m 間隔で測定し、振動の伝わる範囲を調査したものである。暗振動（非掘削時、シールド機カッター直上で測定）は 46dB であった。暗振動を上回った範囲は、概ねシールド機前方、左右方向は約 20m、後方は約 10m であった。
