### 高低差の大きい縦断曲線推進工事の施工

東邦ガス(株) 立松 秀和  
 J F Eエンジニアリング(株) 伊藤 角義  
 (株)大林組 正会員 ○山元 寛哲

東邦ガス(株)が進める名古屋地区の天然ガス幹線導管網整備事業において、河川下横断部の鞘管敷設を泥濃式推進工法にて施工した。この工事では、護岸構造物を下越すため最大高低差10.68mの縦断曲線線形が設定された。本文は、縦断曲線推進工事における技術的課題と対策検討、実施内容について報告するものである。

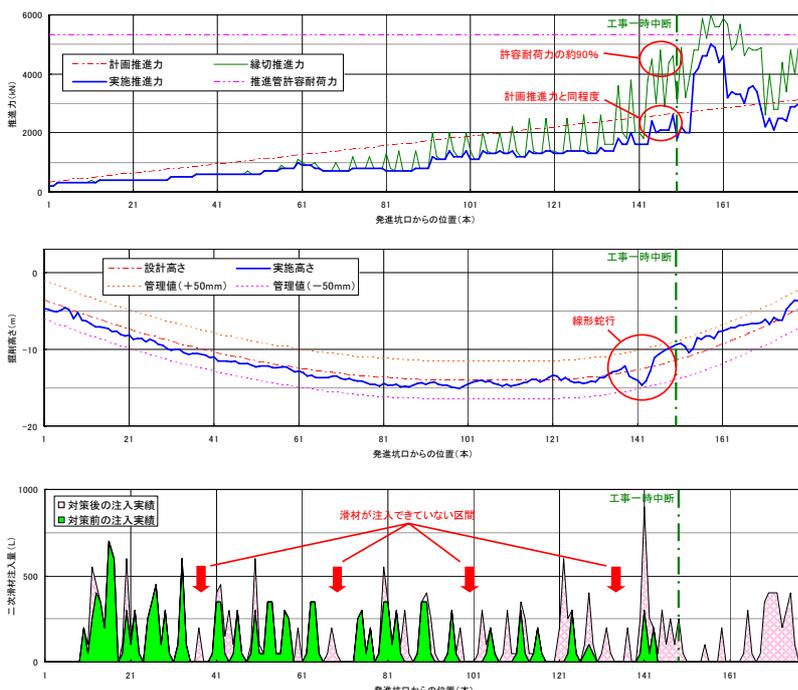
図2 掘進管理履歴

掘進が最深部を過ぎ、上り勾配に差し掛かった辺りから徐々に推進力が上昇した。148本目(約360m)施工時点で実施推進力が計画推進力とほぼ同程度、縁切推進力も管許容耐荷力の90%近くまで上昇した(図2参照)ため、工事を一時中断し原因究明と対策について検討した。

掘削高さについて、140本目(約340m)付近で管理値内ではあるが縦断線形が蛇行している(図2中段グラフ)。これは前述3.(1)の掘進機ピッチング変化量減少に起因するものであり、この線形蛇行とその際の高濃度泥水の逸泥により管外周面抵抗が増加したものと考えられる。また、管外周面抵抗を低減するための二次滑材注入の施工履歴を確認したところ(図2下段グラフ)、路線内の一部において注入できていない区間が点在することがわかった。滑材注入の履歴は管番号により管理していたが、掘進に伴い推進管自体が移動する推進工事において、管番号での管理では注入箇所の絶対位置を正確に把握できていなかったことによる。

二次滑材注入位置の管理方法を、推進管自体の移動も考慮した測点による位置管理に変更した。また、以降の掘進においては、二次滑材を注入できていない区間(特に線形蛇行区間)に対して重点的に滑材注入を行うこととした。さらに、推進力増加の要因となる推進休止期間を極力少なくするため、施工体制を昼夜間連続体制に切り替えた。その結果、対策当初は引き続き推進力が上昇する傾向にあったが、徐々に低下し最終的には計画推進力と同程度で安定することが可能となった。
