## 老朽化が進む下水道ボックスカルバートの仮受工事

大成建設(株) 正会員 小谷 誠次 大成建設(株) 正会員 西橋 秀一  
 大成建設(株) 正会員 福谷 和史 大成建設(株) 正会員 立花 信行  
 大成建設(株) 正会員 ○小川 慶樹

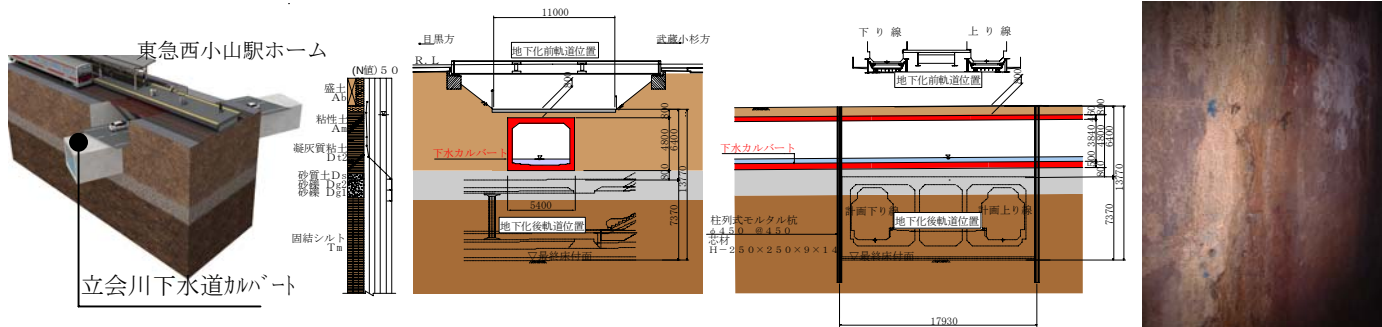
写真-1 ボックス内面

下水道ボックスカルバートの竣工資料を確認したところ、鉄筋径、ピッチ等は記載されているものの、コンクリート強度は不明であった。目視調査結果では、側壁に0.2mm～0.5mmのクラックが多数見られたのに加え、コンクリート躯体表面が変色（写真-1参照）しており、硫化水素によるコンクリートの内部劣化も予想される状態であった。

**補修** 掘削が進捗するとともに、下水道ボックスカルバート周辺土より、硫化水素が検知された為、目視調査時に発見したクラックからの漏水があると判断し、クラック部にエポキシ樹脂注入を実施した。

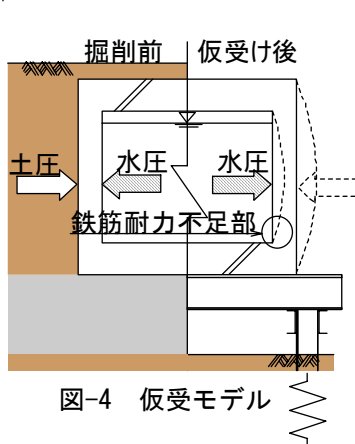
図-4 仮受モデル

**補強** 仮受時の躯体耐力を弾性支承上の梁モデル（図-4 参照）として解析した結果、側方土圧が解放され、満水状態時に躯体側壁部の鉄筋耐力が不足（ $\sigma_s=11,600\text{kg/cm}^2$ ）することが判明した。そこで、PC 鋼により側壁軸力補強（45t/m）を実施（図-5 参照）し、満水状態時の水圧に対し  $\sigma_s=1,816\text{kg/cm}^2$  まで向上させた。

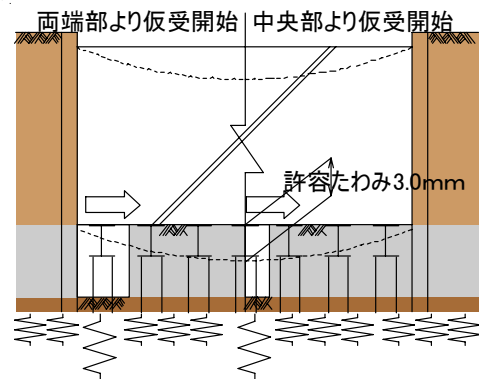
図-6 仮受手順検討図

**施工手順** 躯体中央より仮受する場合と両端部より仮受する2種類の手順（図-6 参照）において、解析結果による躯体中央沈下量を比較し、沈下量の小さくなる両端部からの仮受手順を採用した。仮受期間中は、計測管理を実施し、管理限界沈下値 3.0mm に対し、管理沈下値 1.5 mm 以内の変動が確認されたものの、クラックの増幅、追加発生は生じず、漏水もなく無事仮受工事を完了できた。
