地下鉄営業線直上における開削トンネル工事に関する報告

阪神高速道路(株)神戸建設部 正会員 ○宮田 亮
 西松建設(株)関西支店 正会員 水谷 年希
 西松建設(株)土木設計部 中桐 秀雄
 阪神高速道路(株)神戸建設部 谷 和博

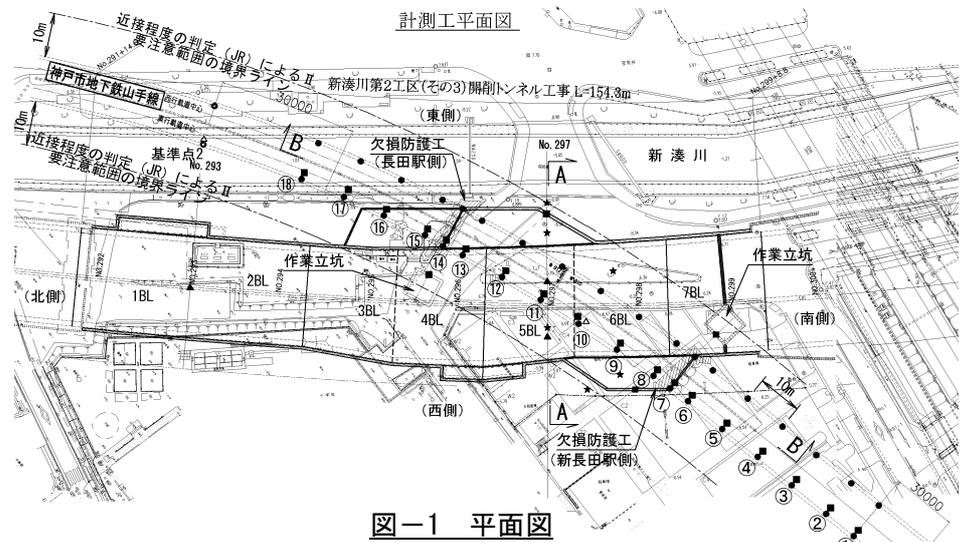
図-1 平面図

神戸市営地下鉄トンネル（以後、既設営業線躯体と称す）70cm 直上を開削工法により掘削・構築するトンネル工事（施工延長 L=155m）において、掘削に伴う地盤のリバウンドによる既設営業線躯体への影響が懸念された。当該工事においては、予測変位値を基にした各施工ステップにおける施工管理値を設定した後、既設営業線躯体内部の 18 箇所（図-1,2）に設置した計測変位値（水盛式沈下計，傾斜計，及び温度計）を基にして、適宜，対策工を見直す情報化施工を実施した。本報告では、掘削完了時までの当該工事における情報化施工および施工管理手法について報告する。

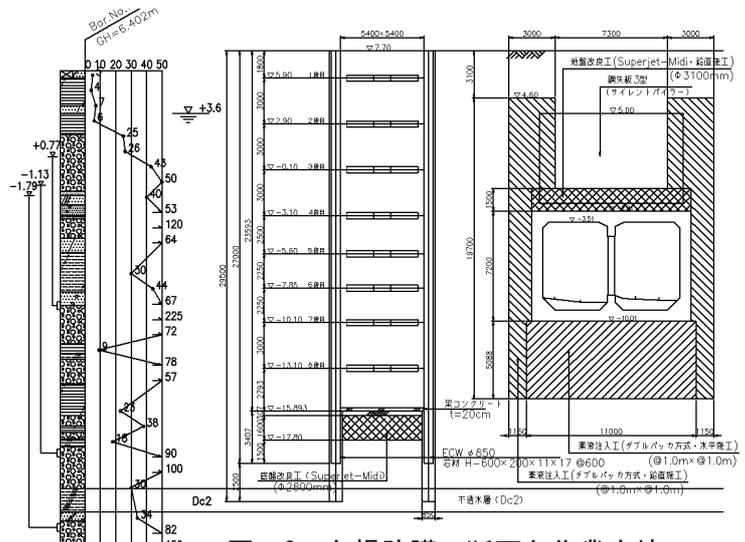
図-3 欠損防護工断面と作業立坑

欠損防護工は2箇所（長田駅側，新長田駅側）存在しており，既設営業線躯体の隆起抑制を目的として，施工順序としては，地上からの鉛直施工により既設営業線躯体上部および側部の地盤改良を行い，その後，近接の作業立坑内から水平施工により下部の地盤改良を行う計画とした（図-3）。

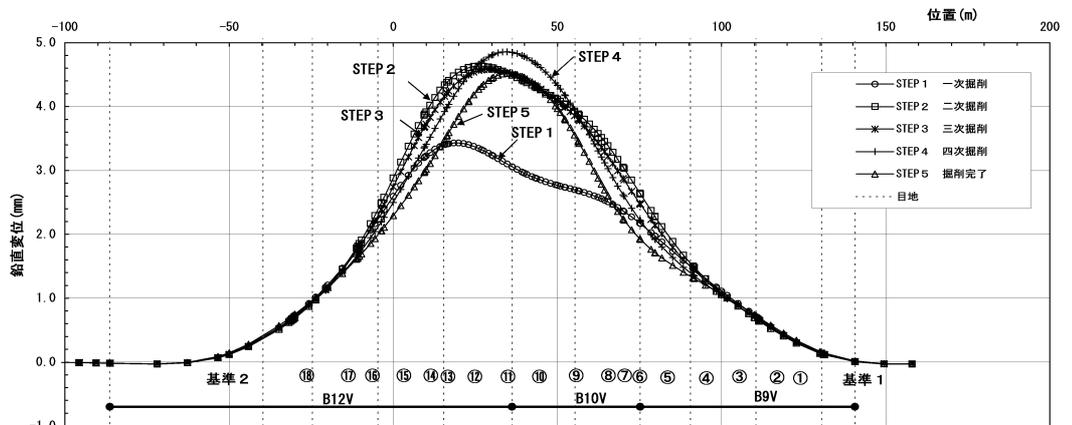
図-4 FEM 解析結果

上述した長田駅側での地盤改良施工実績を考慮し、各施工ステップにおける既設営業線躯体の許容変位量を FEM 逐次解析より算出した(図-4)。施工協議の結果、長期許容変位量を3次管理値、同値の80%を2次管理値、50%を1次管理値に設定し、既設営業線躯体 RC 構造の降伏時から算出される許容変位量の80%を限界管理値に設定した。
