地すべり地山におけるトンネル坑口部の施工

国土交通省 北陸地方整備局 金沢河川国道事務所 非会員 池田 和彦
 (株)鴻池組 名古屋支店 正会員 ○新庄 大作
 (株)鴻池組 名古屋支店 非会員 春海 正和
 (株)鴻池組 土木技術部 正会員 坂口 和雅

本稿では、麻生トンネル出口側坑口部で採用したトンネル掘削時の地すべり対策と計測結果を報告する。

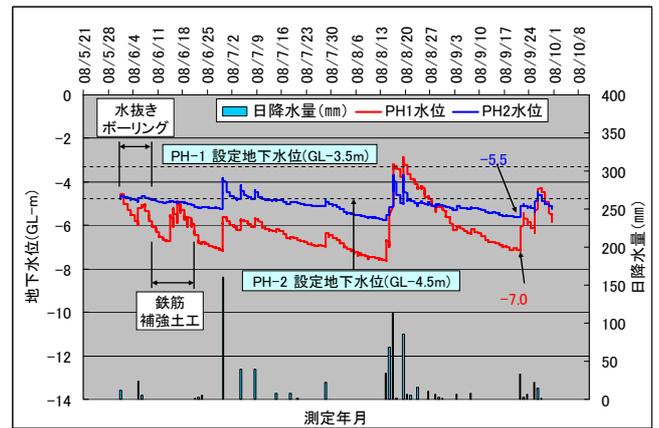
図-3 地下水位の経時変化

地下水位は、降雨に伴い1.0m~4.5mの上昇が認められたが、地すべり対策として設定した地下水位（PH-1：GL-3.5m、PH-2：GL-4.5m）を何れも満足し、PH-1でGL-5.5m、PH-2でGL-7mを示した。

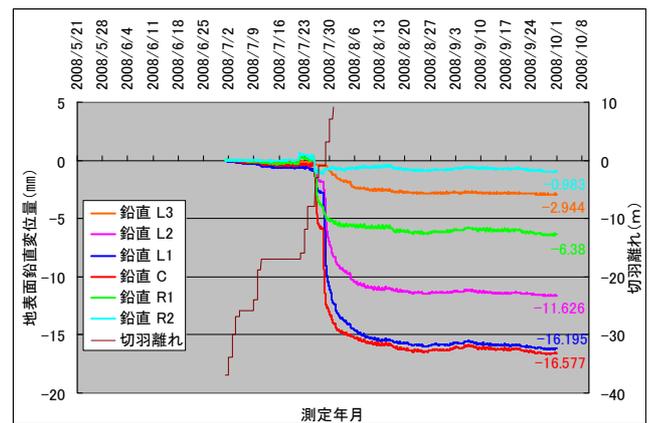
図-4 地表面鉛直変位の経時変化

鉛直変位は、中央の測点Cで最大の-16.6mm、中心より左3mの測点L3で-2.9mm、右6mの測点R2で-1.0mmであり、左側の方が大きな数値を示した。

3)鉛直変位・水平変位ともに、切羽到達1D手前から生じ、切羽通過後10日程度で収束傾向を示しており、管理基準値の「点検・要注意または観測強化」程度で収束した。

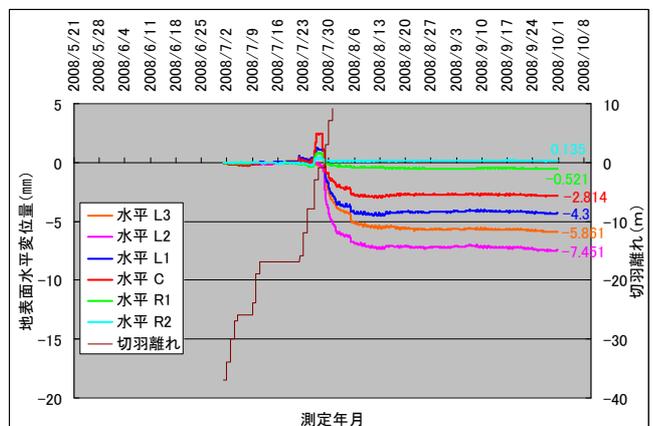
図-5 地表面水平変位の経時変化

水平変位は、切羽到達前に山側（切羽側）に最大2.5mm変位したのち、切羽到達時~通過後に谷側に反転し、最大で7.5mmの変位を示した。変位のピーク位置はトンネル中心より左3mの測点L2であり、トンネル中心より右の測点R1、R2では、-0.5~0.1mmとごく小さな数値であった。

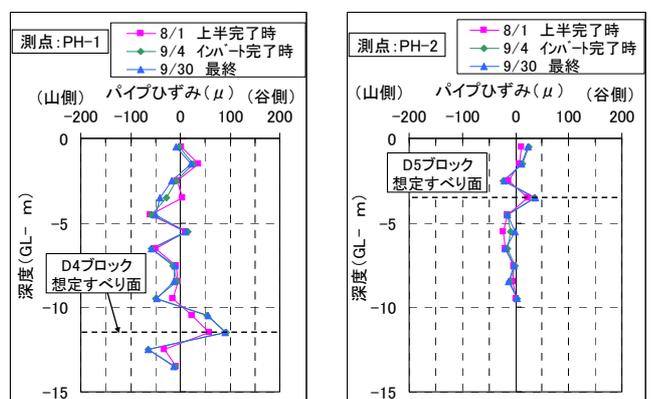
図-6 パイプひずみの深度分布結果

パイプひずみ計測の最大値は、D4ブロックの監視を目的としたPH-1では、GL-11.5mで92μ（谷側方向）、D5ブロックの監視を目的としたPH-2では、GL-3.5mで38μ（谷側方向）と、何れも管理基準値の「点検・要注意または観測強化」で収束傾向を示した。ただし、想定すべり面で最大値を示しており、今後、切土等の恒久的斜面对策の実施時にも継続して地すべりの観測が必要であると判断された。
