老朽化した既設トンネルへの供用下でのトンネル接続について

ハザマ 正会員 ○河邊 信之 浅野 雅史
市原 栄二
国土交通省近畿地方整備局 小林 俊幸 坂本 博文

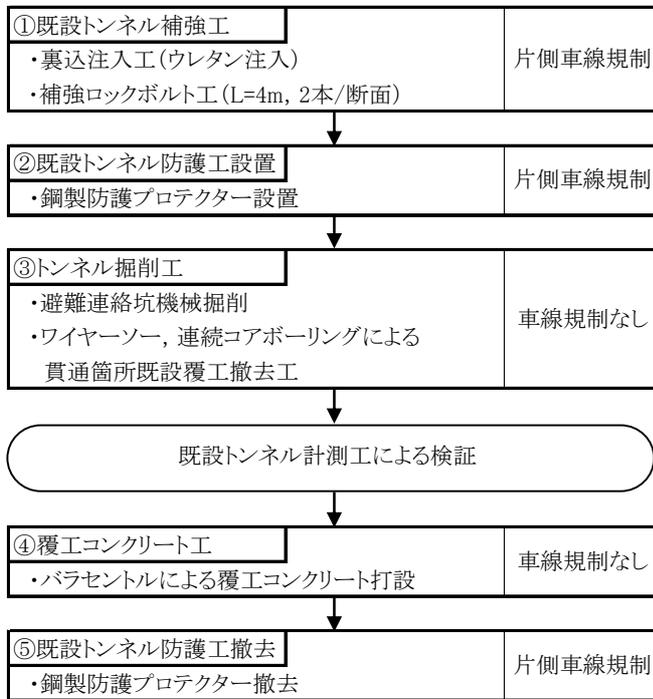
図-1 供用下でのトンネル接続施工法フロー

前述した交通量の多い既設トンネルに、車線規制を極力行わないトンネル接続を行うために、既設トンネルの補強、防護プロテクター、既設トンネルの安定に影響を与えない避難連絡坑の掘削からなる一連の施工法を考案した。図-1 に供用下でのトンネル接続施工法フローを示す。

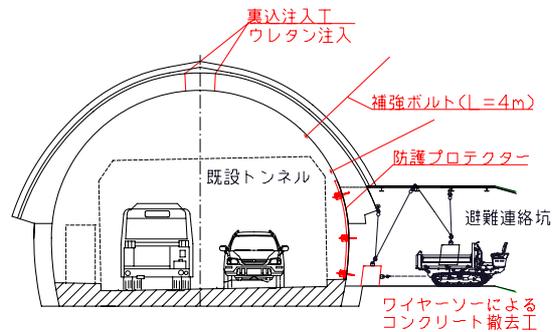
図-2 接続箇所対策工断面図

避難連絡坑が接続する箇所の既設トンネルの覆工コンクリートは、天端部の背面空洞、コンクリート表面の漏水等が認められるものの軽微な変状であり、所定の覆工巻厚も確保されていることから、「道路トンネル維持管理便覧 日本道路協会」の健全度判定でB（比較的健全）に分類される。ただし、接続箇所は地山内の応力状態も三次元的に複雑になり、周辺地山も脆弱であることから、図-2 に示す覆工コンクリート背面空洞へのウレタンによる裏込注入、補強ロックボルト工を実施した。

図-2、写真-1 に示すように貫通箇所についてはスキンプレートによる防護プロテクターを設置した。防護プロテクターは建築限界をおかさないうようにし、避難坑掘削時の振動等により貫通箇所周辺の既設トンネル覆工コンクリートが幅 150cm×長さ 100cm×厚さ 90cm のブロック形状で落下しても耐えうる構造としており、アンカーボルトにて既設覆工コンクリートに固定してある。設置にあたっては夜間 1 日の片側規制で実施したが、設置後は車線規制を行っていない。
