## レーザーリモートセンシング装置を用いたコンクリート内部探傷 - (2) トンネル検査の現状及び実構造物における試験報告 -

(株) レールテック    正会員    山根 富徳    非会員    中居 伸介  
西日本旅客鉄道(株)    正会員    御崎 哲一    非会員    竹村 一郎  
(助) レーザー技術総合研究所    正会員    島田 義則    非会員    八木 誠

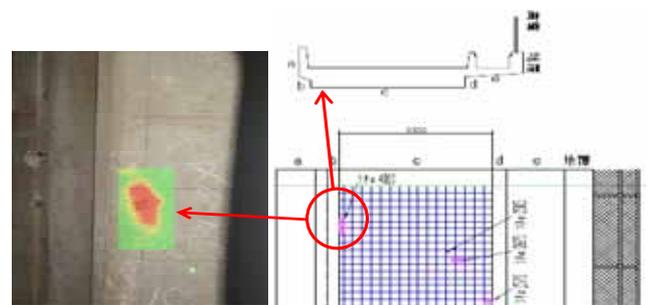
図-4

試験場所として実構造物の高架橋で、第三者障害の少ない場所(写真-4)が選ばれた。試験場所までのヤード整備を行い、営業線の高架橋下作業なので、万が一営業線の走行等に影響を与えたり、外気環境が照射試験に影響しないよう、そのレーザーリモートセンシング装置をテント・養生シート等で覆い試験準備を行った。(写真-5,6)事前に打音調査を行い、レーザー照射結果と打音変状調査と比較・確認できるよう@200mmで現場へメッシュ墨をケガいた。(写真-7)試験結果、図-4に示すような良好なデータを得ることが出来た。

高架橋のレーザー照射試験においては、浮きの生じている部分をレーザースキャンし欠陥の大きさが確認でき成果がでた。トンネルでは今後の課題として、保守用車の振動をどのように抑制出来るか、またトンネル表面の黒ずみ汚れの影響をどう対処出来るかが考えられる。提案として比較的表面がきれいなトンネルや、新しいトンネルでは活用できる可能性が期待できる。変状の違いについては探傷装置の増強・改良等が考えられ、今後将来的にトンネルにおいてもレーザー技術で探傷できるような装置を構築することが期待される。

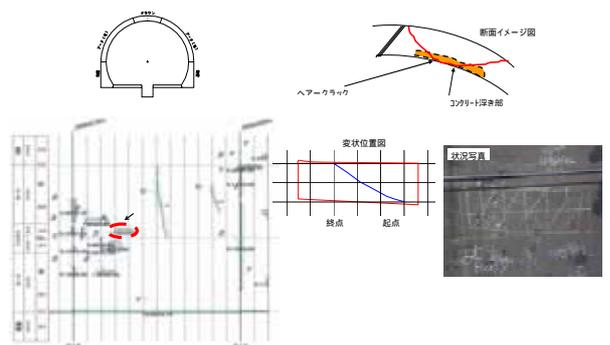
図-5 トンネル打音実施結果

線路内立入では、事前に従事作業員に対して、軌道内作業における注意点等の教育を実施した。(写真-9)また試験場所を特定する為、夜間トンネル内に立入 KS 車を使用し、現場調査(写真-10、図-5)及びシステムへの影響を与える振動の測定を実施した。(写真-11)レーザー照射試験の結果、今回試験環境や様々な諸条件があり検知が困難であったが、その違いと高架橋条件と比較し大きく分けると 保守用車使用して行う作業の振動影響、トンネル表面と高架橋表面の色の違い、高架橋での変状の大きさの違いなどが挙げられる。
