レーザーリモートセンシング装置を用いたコンクリート内部欠陥探傷

－ (5) 新幹線橋梁コンクリート欠陥の探傷実験 －

2. 新幹線橋梁コンクリートの欠陥探傷実証実験 (第2滝が谷橋梁)

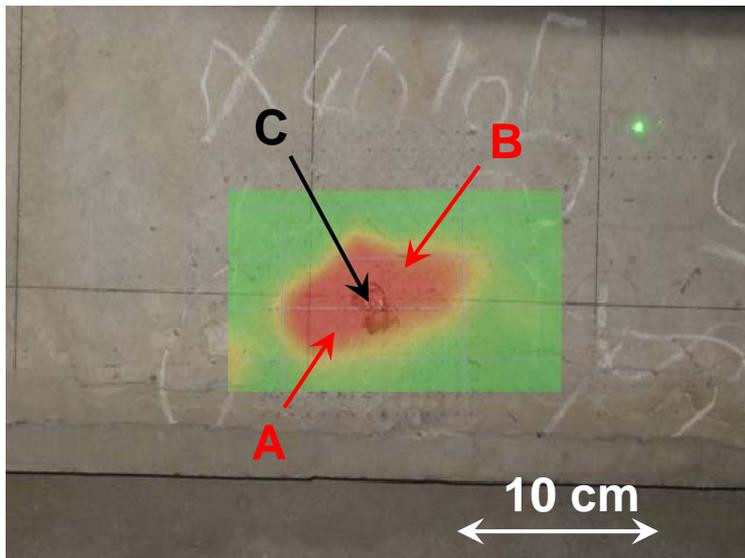
図 2 左図クロス点での振動スペクトル (右図)

に新幹線が通過すると探傷動作を停止し、通過による橋梁の揺れが収まると自動的に探傷を開始した。また、干渉縞安定化装置を用いた場合の欠陥検出信号の大きさは、用いない場合に比べて数倍程度向上した。これにより、干渉縞安定化装置の有効性を確認した。レーザーの走査間隔は 2 cm とし、レーザーを 2 次元に走査させることにより得られた結果を図 2 に示す。コンクリート表面の写真と探傷結果（緑と赤塗り部分）を重ね合わせたものである。図より、欠陥の形状を明瞭に確認できる。図中 A 点および B 点をレーザー照射した場合に得られた振動スペクトルを図 3 A) および図 3 B) に示す。卓越振動数はどちらも 1.1 kHz であった。C 点に加速度センサーを接着剤でコンクリートに固定し振動衝撃試験を行った場合の振動スペクトルを図 4 に示す。卓越振動数は 1.0 kHz であり、レーザーリモートセンシング装置で得られた値とほぼ一致した。この周波数よりおよそその欠陥深さが推定できる。
