## 熱赤外線計測法による鋼床版のUリブ滞水診断

| 株式会社パスコ | 正会員 | ○内間 | 満明 |
| 阪神高速道路株式会社 | 正会員 | 田畑 | 晶子 |

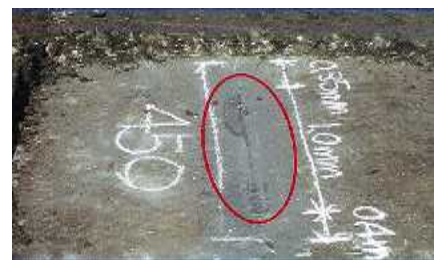
近年、大型車交通量の多い都市高速道路の橋梁の走行路面において、鋼床版のUリブや溶接部から亀裂が生じてデッキプレートを貫通する鋼床版貫通亀裂が問題視されており、その早期発見・補修が重要な課題となっている。Uリブ溶接ルート部から発生する鋼床版貫通亀裂について、Uリブの閉断面構造や鋼床版上の舗装のために外観からでは発見できず、交通規制をかけ舗装をはがして確認される(図1)。しかし、鋼床版貫通亀裂は多くの場合に舗装損傷を伴い、舗装損傷部から雨水がUリブに滞水するため<sup>1)、2)</sup>、Uリブ滞水の検出は鋼床版貫通亀裂の指標となり得る。Uリブ滞水の診断法として打音検査法があるが、検査時には鋼床版下面に特設足場を組むことが必要なため、検査に多大なコストや労力を要するとともに、滞水量によっては客観的判定が難しい。超音波検査法でも同様に多大なコストを要する。そこでUリブ滞水の熱(温度)変状によって滞水診断する熱赤外線計測法に対する期待は高く、交通規制せずに高速走行で、舗装面上から熱赤外線計測によってUリブ滞水を検出することが可能になれば、道路点検の効果的な効率化に結びつく。このことから今回、阪神高速道路で発生した鋼床版貫通亀裂のUリブに対し、鋼床版下面からの滞水診断、並びに高速走行での舗装面上からの滞水診断を試行し、熱赤外線計測法の有効性を検証した。

図1. 鋼床版貫通亀裂

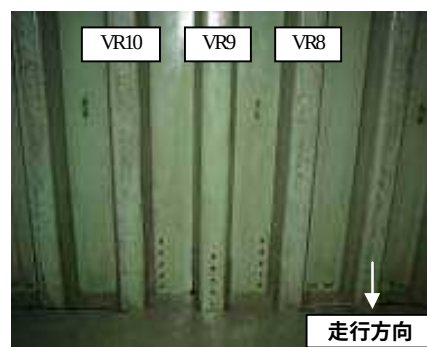
図4. 走行車線のUリブVR8～VR10

阪神高速湾岸線の走行車線において、走行車の右輪荷重が主にかかるUリブの VR9 とその外側（走行方向の右側）の VR8、内側（同左側）の VR10 を鋼床版下面から観測した（図 4）。滞水は、昨年夏季に鋼床版貫通亀裂が発生した VR9 単体リブで検出され、最高気温 6.2℃（気象庁の気象データ）の寒冷期でも滞水診断の可能なことが判明した（図 5）。現状の滞水の VR9 単体リブの温度は、隣接する VR8 単体リブより 0.5℃低く、VR10 単体リブより 0.8℃低かった。滞水の VR9 単体リブにおける熱赤外線計測前に実施された打音検査で、滞水は確認されなかった。熱赤外線計測後にリブの底に穴を開けたところ、約 40 リットル（容積率 4%）の水が抜け、滞水が確認された。その後の VR9 単体リブの滞水実験で、気温とともに全体的にUリブ温度も上昇した状況においても、同様の滞水低温変状が明瞭に認められた。

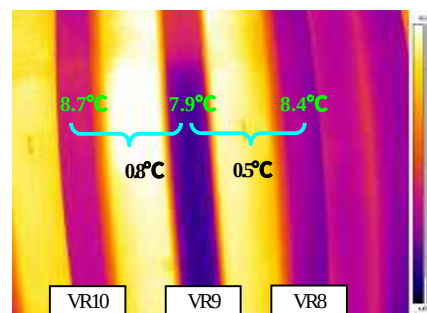
図5. VR9単体リブにおける滞水（昼間、曇り、最高気温62℃）

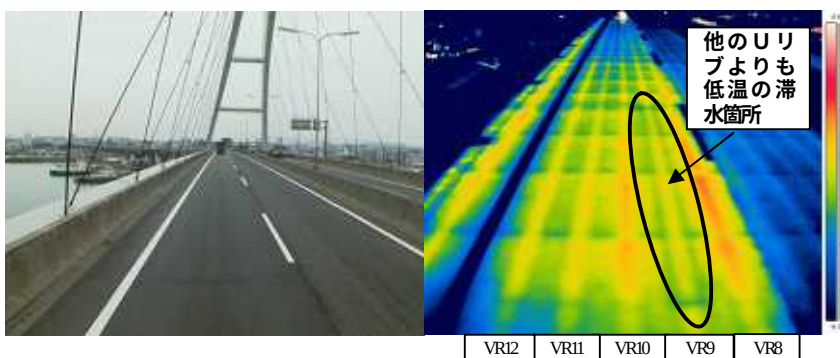
鋼床版下面からの滞水検出後の実験で 60%容積に滞水させた VR9 単体リブにおいて、舗装面上からの走行観測によって低温変状が検出され、特にリブ縁辺部の低温状況が、明瞭に表出した（図 6）。この縁辺部の温度分布について、VR8、VR9、VR 10 単体リブで比較したところ、滞水の VR9 単体リブで VR8 及び VR 10 単体リブより 0.6～0.8℃低かった（表 1）。

図6. 舗装面上からの撮像による可視画像（左）及び熱赤外線画像（右）  
※VR9単体リブの舗装面からの滞水推定箇所（右図）は滞水実験箇所
