### 赤外線サーモグラフィ法における調査環境の検討

日本赤外線劣化診断技術普及協会 (JAIRA)  
JAIRA

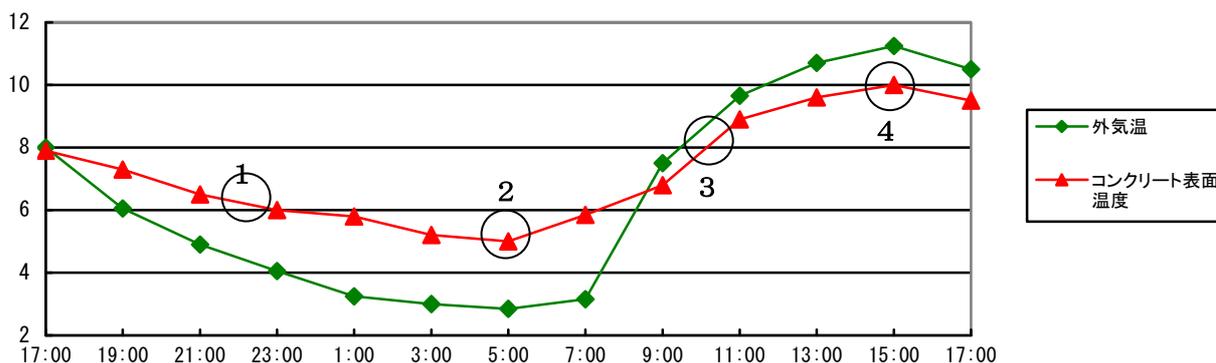
図-1. 躯体面温度と外気温の測定結果

赤外線サーモグラフィで変温部を検出した時間帯は、図-1の○印1～2の時間帯（20時から翌朝の5時の9時間）及び、○印3～4の時間帯（10:00～15:00の5時間）である。その他の時間帯には、変温部（低温部、高温部）を検出することはできなかった（図-3参照）。○印1～2の時間帯では、低温部を変温部と

試験結果から、赤外線サーモグラフィにより変温部 (低温部、高温部) を検出した際の躯体面における温度勾配に注目した。この温度勾配とは、変温部を検出した事前の1時間における躯体面の温度変化である。夜間において低温部を検出した場合には、温度勾配は-0.6℃/hである (図-1 参照)。一方、昼間において、高温部を検出した場合には、温度勾配は 1.0℃/h である。いずれの場合も、変温部を検出した際には、躯体面において、この程度の温度勾配による温度変化が生じている。一方、躯体面の温度が変曲点付近 (図-1 中の○印2と4) において、変温部 (低温部、高温部) の検出が、難しくなることが判明した。このことから、赤外線サーモグラフィ法により変温部を検出できる際には、躯体面に一定以上の温度勾配が必要であることが、考えられ、現在、この結果を検証するため、コンクリート試験体を作成し、変温部の検出と試験体表面温とに関わる試験を行っている。

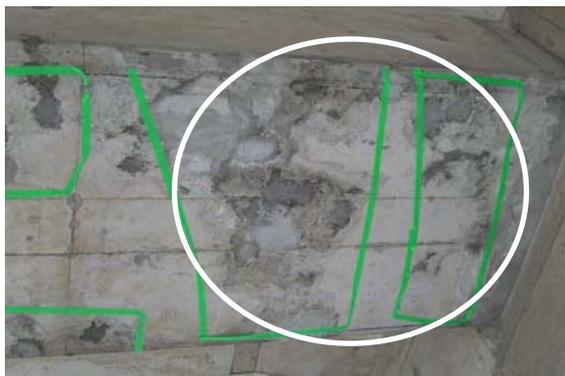
図-2. 可視画像 (桁下面)

- (1) 目的：コンクリートの表面温度と変温部の検出
- (2) 日時、場所：平成20年3月5～6日、東京近郊（住宅地域）
- (3) 対象構造物、及び部位（図-2参照）：RC高架橋のスラブ下面（以下、躯体面という）
- (4) 試験項目
  - 1) 温度測定（躯体面、外気温）
    - ・使用機器：接触型温度計、多目的特殊用途温度センサー（熱電対式 ST シリーズ）
  - 2) 赤外線サーモグラフィ法による熱画像収録
    - ・赤外線サーモグラフィ：測定波長：8～14μm、画素数：70000画素、最小検知温度差：0.06℃、

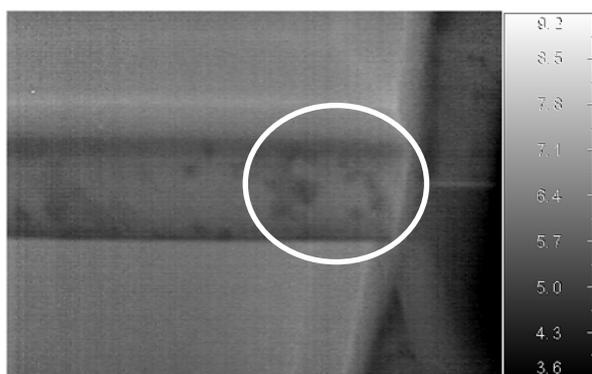
図-4. 熱画像 (低温部 : 黒い部分)

して検出した (図-4 の白い囲い内の黒い部分)。一方、○印3～4の時間帯に収録した熱画像中には、高温部を変温部として検出した (図-5 の白い囲い内の白い部分)。

1) 変温部 (低温部) と躯体面温度 (図-4 参照)

20:00 頃、変温部として低温部を検出した。一方、躯体面温度は、19:00～20:00 の間に、0.6℃程度低下した。その後も、躯体面の温度は低下し、低温部を検出することができた。しかし、躯体面の温度降下が緩やかになり (図-1 の点3付近)、低温部を検出することが難しくなった。この間の熱画像の収録条件は、温度センス 0.7℃である。

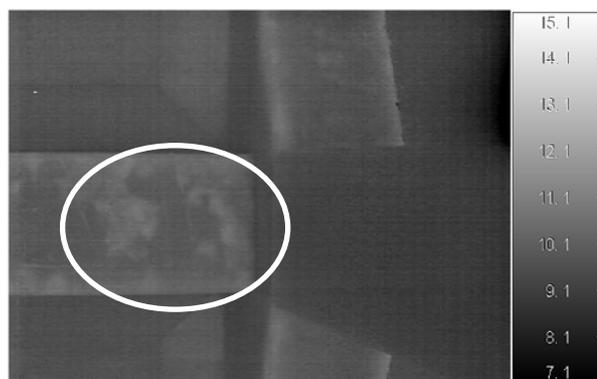
図-5. 熱画像 (高温部 : 白い部分)

2) 高温部としての変温部 (昼間の熱画像収録 : 図-5 参照)

翌朝、10:00 頃、変温部として高温部を検出した。一方、躯体面の温度は、9:00～10:00 の間に、1.0℃程度上昇した。その後も、躯体面温度は上昇し、高温部を検出することができた。しかし、躯体面の温度上昇が緩やかになり (図-1 の点5付近)、高温部を検出することが難しくなった。この間の熱画像の収録条件は、温度センス 1.0℃である。
