在来線路盤陥没の調査・対策について

東日本旅客鉄道株式会社 正会員 清水 保 藤田 智也
 正会員 下垣 正宏 猿谷 賢三
 明星大学理工学部 正会員 矢島 寿一

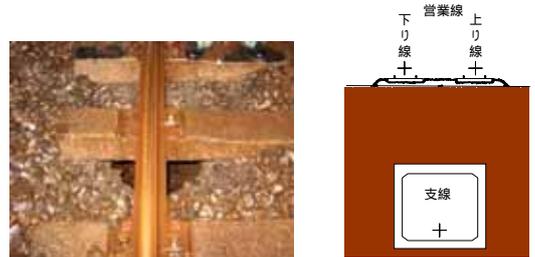
写真-1 陥没例

これまでに様々な陥没事象・対策が報告されてきた。その中で、今回報告する区間はトンネルの上部を営業線（複線）が走っており、陥没が発生している区間で、安全・安定輸送を脅かしている。当該区間は、昭和62年～平成元年にかけて対策工として薬液注入（CB）を行っているが、その後も表-1に示すように数度の路盤陥没が発生している（写真-1）。そこで、当該区間について資料調査及び現地調査を行い、陥没のメカニズムを解明することで効果的な対策を行ったので報告する。

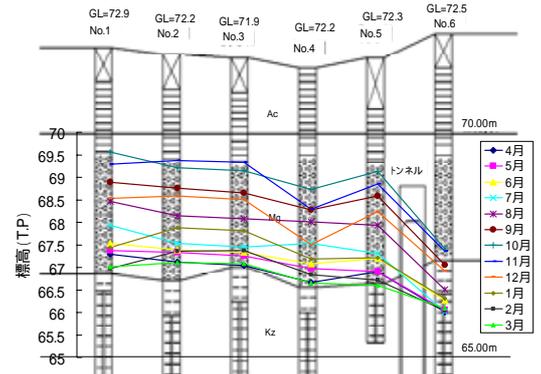
図-2 地下水位の変動（平成11～19年度）

また、当該区間付近における地下水位は図-2に示すようにトンネルを挟んで左右で異なり、陥没発生が多い左側は水位が高くローム層と礫層付近まで上がっており、一方で右側の水位は低く礫層以下で変動している。これは地下水流が線路左から右に向かって流れていることに起因する。

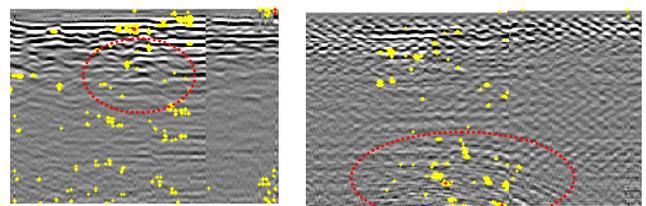
図-3 空洞探査結果例

まず、路盤の現状を知るために、空洞探査を行った。その結果、図-3中赤丸で示すように空隙と認められる箇所が点在していた。その中で、最も大きい空洞（3m程度）の反応が確認された箇所について、路盤掘削による調査を行った。その結果、過去の改良層の下部に空洞を確認した。同箇所については埋め戻し及び強制振動を行い、応急対策を講じた。これにより空洞探査の信頼性を得たため、空洞探査により緩み・空隙が確認された箇所の中で、過去の陥没実績や反応が浅い箇所等の重み付けを行い、優先順位を付け応急対策として強制振動を行った。その結果、道床沈下を確認したことから表層付近の緩みを解消することができたと考えられる。

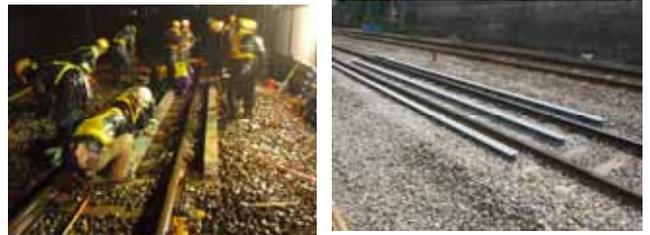
写真-3 吊桁施工

その後、強制振動の効果を確認すべく、路盤状況の確認のため、再度空洞探査を行った。空洞探査の結果は、前回大きな空隙・緩みが確認されていた箇所については解消することができていたが、細かい緩み等はまだ確認されたため、6～9月の雨季において安全・安定輸送を確保するために、吊桁を施工した(写真-3)。

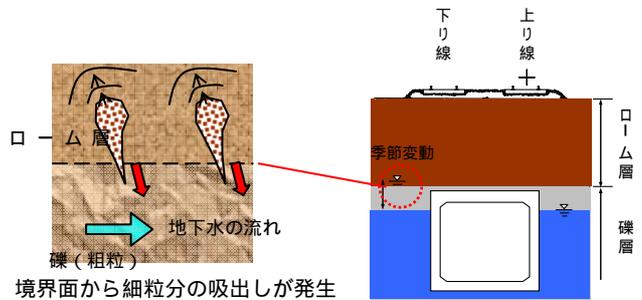
図-5 陥没発生メカニズム

陥没発生メカニズムを解明すべく、土質調査及び地下水調査を行った。土質調査から、当該区間の地質は、資料と同様に、全体的に多孔質はローム層が GL-0.5m～-5.5m 程度まで存在し、その下には礫層があることを確認することができた。また、地下水位は付近の変動と類似しており、季節変動を伴っていた。その変動は、ローム層と礫層の境界を跨ぎ変動していた。陥没は7月～11月の地下水位が高い時期に多く発生していることから、次のようなメカニズムを仮定した(図-5)。

トンネル左側の地下水位が上昇することでローム層(埋め戻し土含む)に達し、その地下水位により細粒分が吸い出される。これにより、ローム層と礫層の間に空洞ができ、これが列車振動等により崩れることで空洞の応力が再配分され、緩みを伴いながら空洞は拡大していく。そして、空洞は浅い位置に達し、均衡が崩れ、道床と共に落込み陥没が発生すると考えられる。
