インパクトエコー法による PC ケーブルグラウト充填度調査の報告

首都高技術 (株)	正会員	○布施	光弘
首都高速道路 (株)		岡崎	健一
首都高技術 (株)		平瀬	亘
(株) 国際建設技術研究所		田中	亨

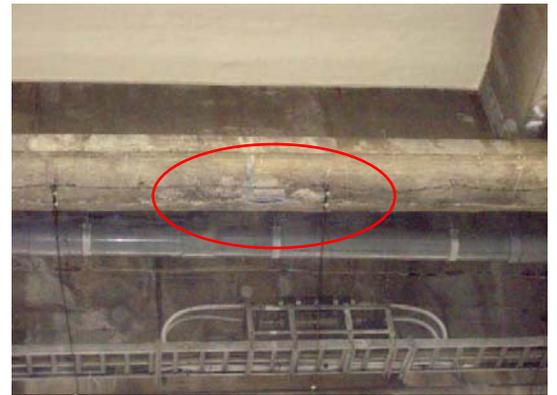
首都高速道路の一部の桁において、機械足場による点検により PC 桁の主桁下フランジ下面に写真-1 に示すような空洞が確認された。空洞内には PC シースが比較的浅い位置に確認されており、主な原因は、PC 鋼材の配置が不適切で支間中央付近のかぶりが設計値よりかなり小さいと考えられた。この空洞位置は支間中央付近で、主桁内に曲線配置されている PC 鋼材のかぶりが最も小さい箇所であり、設計上のかぶりは 77.5mm であるが 10mm 程度のかぶりしかないことから、同部周辺および他の部位についてもシースさらにスターラップの配置不良が懸念された。そのため、不具合が確認された主桁の健全性を評価する目的で、PC 鋼材および鉄筋の配置状況および PC グラウトの充填状況について調査を行った。本報告では、主ケーブルに対して直角方向に衝撃弾性波を入力するインパクトエコー法によって PC グラウト充填状況の確認を行った事例について述べるものである。

写真-1 PC 桁下フランジの空洞箇所 (SPAN CENTER)

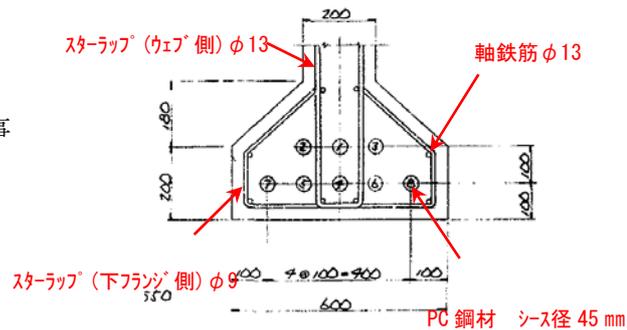
図-1 主桁の鋼材配置

PC グラウト充填度調査は、非破壊法を前提に、当該桁に配置されている 8 本の PC ケーブルを対象に実施した。PC ケーブルは、上縁定着タイプが 4 本、端部定着タイプが 4 本 (シース径 45mm) で、支間中央断面では図-1 に示す通り、2 段に配置されている。上段 3 本は上縁定着ケーブル、下段 5 本は最も端部に近い上縁定着ケーブル 1 本と端部定着ケーブルである (図-2)。非破壊法で調査する場合、支間中央部のようにシースが重なり合って配置されている場所では調査が困難であり、支点付近、桁端部付近のように、シースが互いに離れて配置されている場所では可能になる。このため調査は、支点付近、桁端部付近の主桁ウェブにおいて実施した。この調査は、X 線透過法とインパクトエコー法を適用した。

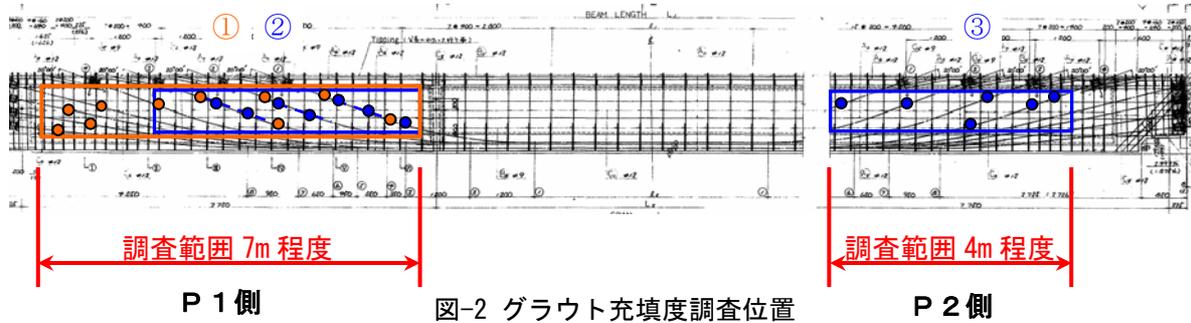
オレンジ：X線透過法、ブルー：インパクトエコー法 P1側：左側よりC8～C1ケーブル P2側：右側からC8～C1ケーブル

ケーブルのグラウト充填状況について、X線透過法による調査は、P1側のウェブ面において、C1～C8ケーブルのシースカぶり厚さが100mm～400mm程度の箇所で行った(図-2①)のウェブ面において、C1～C4ケーブルのシースカぶりの比較浅い箇所で行った(図-2②, ③)。調査結果の一覧を表-1に示す。今回、X線透過法による調査は、P1側に配置されているケーブルについて、最低1箇所で行った。調査の結果、グラウト充填不良のケーブルが、数本認められたが、グラウトの未充填が懸念されるケーブルはなかった。インパクトエコー法による調査は、C1～C3ケーブルについて、X線調査箇所を含む位置で実施したが、概ねX線調査結果に一致する結果が得られた。P2側のケーブルでは、C1～C4ケーブルでインパクトエコー法による調査を実施した。図-3に示すように、C4ケーブルの上縁側に近い位置で、グラウト充填不良を示唆する受信波の周波数ピークが見られたが、これ以外の箇所では、そのようなピークは得られなかったことから、グラウト充填不良が生じている可能性は低いと考えられる。さらにインパクトエコー法の結果の妥当性を確認する目的で削孔調査を実施したが、C3ケーブルではグラウトが十分充填されており、C4ケーブルでは、PC鋼材が若干露出する程度のグラウト充填不良が確認された。
