## 中性化により損傷を受けた RC 桁の劣化度診断

J R 東日本(株) 正会員 ○原田 悟, 鈴木 誠治, 井口 重信, 松田 芳範

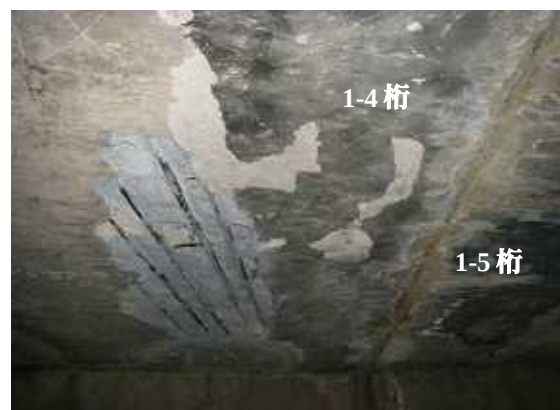
外観調査の結果、1-2桁と1-3桁、2-1桁と2-2桁、2-2桁と2-3桁の境目付近の劣化が著しく、過去に補修部分にも劣化が見られた。また、1-4桁のスラブ下面においても、コンクリートの剥離が生じており主鉄筋裏側まで剥離していた箇所もあった。

写真-1 RC 桁下面状況 (1-4 桁)

今回の調査結果より、桁下面全体の、脆弱部分のはつり落し、断面欠損箇所の修復および、中性化の抑制工を計画している。中性化抑制工については、電気浸透原理を利用した再アルカリ化工法と浸透性吸水防止剤塗布工法の2種類を施工する予定である。今後、対策工の効果確認を続け、工法の比較検証などを行なっていきたい。

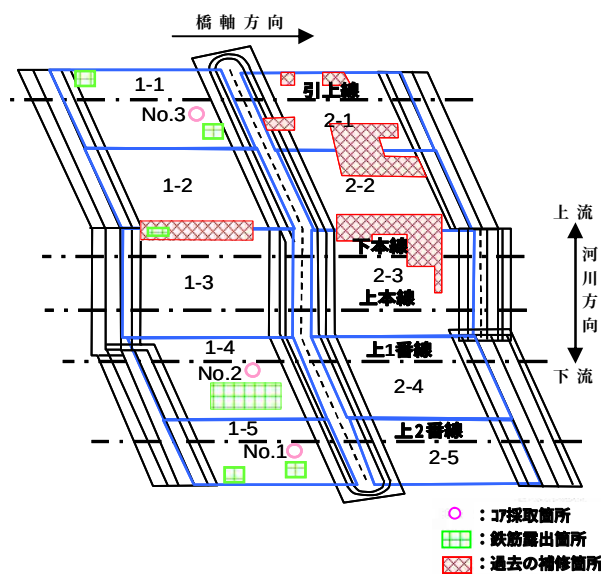
図-2 外観調査結果

RC 桁下面の状況を写真-1に、外観調査結果を図-2に示す。なお、図-2のNo.1~3の位置は、後述するコンクリートコアの採取箇所である。

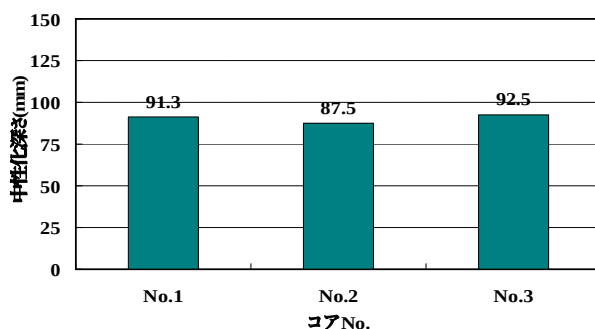
図-3 中性化深さ

(2) 中性化深さ 各コアの中性化深さを図-3に示す。各コアともに中性化深さは 90mm 程度あり、主鉄筋背面位置まで中性化が進行していると思われる。No.1 のコア付近には鉄筋が混在していたが、鉄筋が腐食している様子は見られなかった。

以上の調査結果から、コンクリート剥落の原因は中性化によるもので、中性化は鉄筋かぶりと同程度まで進行していると思われる。モルタル分を多く含む比較的低品質なコンクリートにより打設されたために、桁下面かぶりコンクリートが剥落したと推定される。主鉄筋位置より上側については、コンクリートに脆さは見られず、圧縮強度も設計基準強度を確保出来ていると思われ、鉄筋の腐食も軽微であることから当面の耐力上の問題はないと思われる。鉄筋に腐食は、桁端辺などの桁上面からの水が周り込みやすい箇所に見られ、今後の注意が必要だと思われる。

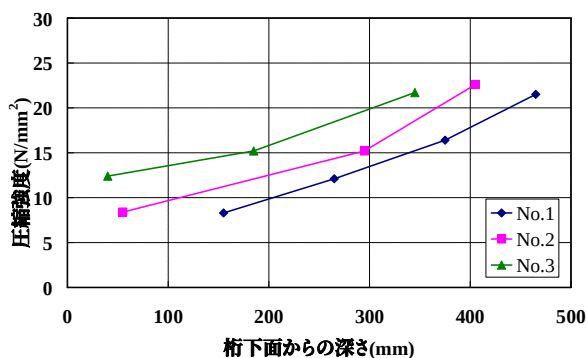
図-4 桁下面からの深さと圧縮強度

(3) 圧縮強度 各コアの桁下面からの深さと圧縮強度の関係を図-4に示す。No.1 のコアは表層部の強度が  $21 \text{ N/mm}^2$  程度となっており、それ以深では強度は低下し、深さ 500mm 程度で表層部と同程度となっている。No.2 および No.3 のコアでは、表層部の強度は  $10 \text{ N/mm}^2$  程度であり表層部から深部に向かって強度が高くなる傾向にある。これより、No.1 については、500mm 以深、No.2 および No.3 については、桁下面から 300mm 以深の位置では、想定される  $20 \text{ N/mm}^2$  の設計基準強度が保有されていると思われる。

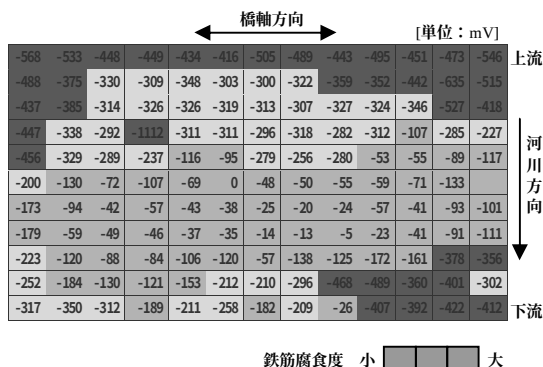
図-5 鉄筋腐食度計測結果(1-2 桁)

鉄筋の腐食状況を調査するため、自然電位法により鉄筋腐食度調査を行った。ここで行った方法は、非破壊で調査を行なうために JSCE-E601-2007<sup>1)</sup> の方法と異なり、基準極および測定極の両方をコンクリート表面に当てて両極の電位差を計測した。計測結果を図-5に示す。図-5より、鉄筋の腐食が進行しているのは桁の端辺付近に多く、スラブ中央付近は腐食度が小さいことがわかった。なお、この傾向は他の桁についても同様に見られた。鉄筋腐食が著しく、コンクリート片が剥落している箇所においても錆による鉄筋の断面欠損は、ごくわずかであることから耐力上問題となるような鉄筋の腐食は生じていないと思われる。
