## 干渉型防音壁の材料劣化に関する一考察

西日本旅客鉄道株式会社 ○正会員 難波 雅史

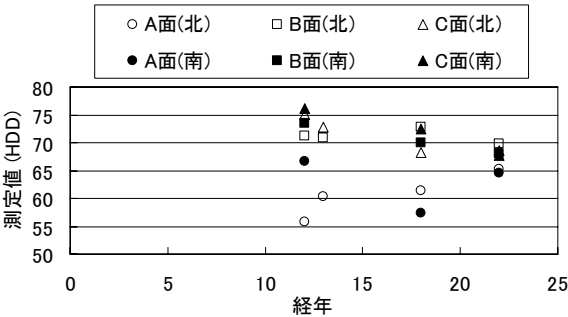
図 3 硬度計による現地調査結果

硬度計による室内調査結果を表 2 に、現地調査結果を図 3 に示す。室内調査では経年により値が増加しており、硬化する傾向が認められる。しかし現地調査では A 面(南)を除けば経年に

より値が減少しており、室内調査結果に比べて測定位置毎のばらつきが大きい。なお、ラムダの設置方向と測定結果に相関は認められなかった。

硬度計を用いた調査結果から、室内では屋外の測定値が室内の測定値を上回っており、硬化の影響が確認できたと考えられる。現地では経年が浅い段階において測定値にばらつきが認められるものの、その後一定の範囲に収束する傾向にある。従って経年 20 年以上のラムダに対しては、硬度計を用いて劣化度が推定できる可能性がある。経年が浅い段階でのばらつきは、日射や設置方向等の設置環境が影響を与えたと推察される。

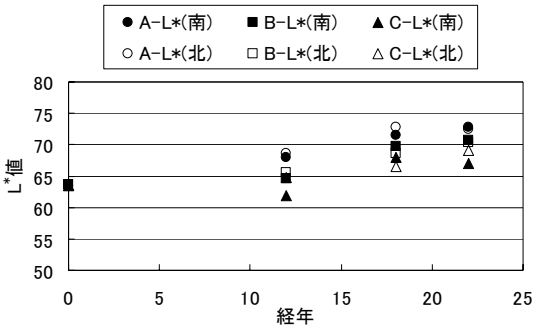
図 4 色差計(L\*値)の調査結果

色差計の調査結果(L\*)を図 4 に示す。図より、経年とともに L\*が増加している。これは図 1 の色空間に示すように、経年とともにラムダが白色化していることを示す。a\*値はほとんど変化が認められなかったが、b\*値は僅かに一方向に変化（青色が強くなる）する結果であった。

色差計については、経年と L\*値に相関性が認められ、ラムダが経年により白色化することが明らかになった。従って、色差計を用いてラムダの劣化度が推定できると考えられる。
