バックルプレート桁（BP 桁）の維持管理方法

JR 東日本 東京支社 東京土木技術センター 正会員 ○塚澤 幸子  
JR 東日本 建設工事部 構造技術センター 正会員 関 玲子

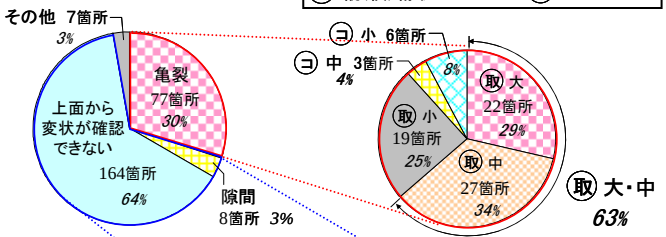
図 3 下面の漏水の内訳

はじめに、桁上面から確認された BP の変状位置と下面で確認された漏水位置を照らし合わせることで、漏水の原因を推定することとした。推定される漏水原因の内訳を図 3 に示す。下面から漏水が確認されたものの、上面からは変状が確認できない箇所は 164 箇所存在したが、これは、構造上の隙間等に起因するものと考えられる。

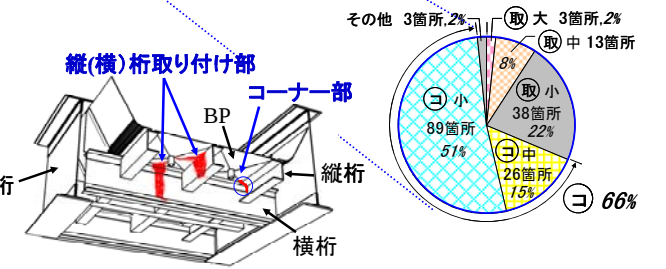
図 4 漏水発生位置

次に、亀裂に起因することが明らかな漏水 77 箇所を、表 1 に示す漏水状況・図 4 に示す発生位置に着目して更に分類した（図 5）。その結果、縦（横）桁取付部での漏水が 88%（29+34+25=88）と多いことが分かった。一方、構造上の隙間等に起因すると考えられる漏水 172 箇所を分類した結果、コーナー部での漏水が 66%、縦（横）桁取付部での小規模な漏水が 22%と多いことが分かった（図 6）。したがって、小規模な漏水が縦（横）取付部にある

場合は、亀裂・隙間と判断するのは難しいが、傾向として、大・中規模な漏水が縦（横）桁取付部にある場合は亀裂の可能性が高く、コーナー部に漏水がある場合は隙間の可能性が高いと判断することができる。以上を踏まえ、変状内容の分類指標を作成した(表2)。

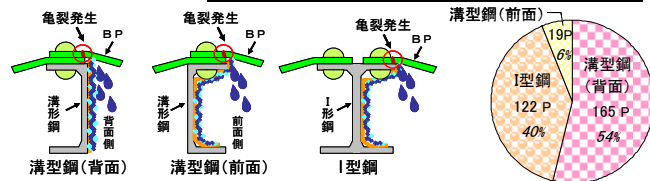
図7 形鋼形状による分類

既往の研究<sup>\*1)</sup>で、変状が発生しやすい条件は、溝型鋼との取付部の背面に多い、経年が大きい、道床厚が100mm以下と薄い、等であることが報告されている。応力測定やFEM解析結果より、亀裂は縦（横）桁取り付け部に高い曲げ応力が繰り返し作用するため、剛性の高い溝型鋼背面側に発生しやすいとされている。そこで、表3より亀裂が発生していたと推定される306(114+192=306)プレートについて縦（横）桁取付部の形鋼形状による分類を行った(図7)。

その結果、溝型鋼（背面）、I型鋼との取付部に亀裂が多く発生していることが分かる。
