## 門崎高架橋コンクリート橋脚における塩害の実状と対策

本州四国連絡高速道路(株)

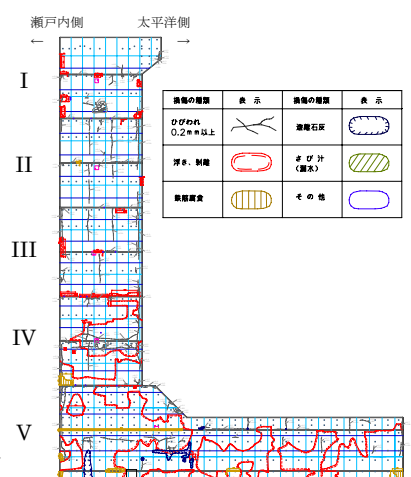
図-1 打音調査結果

橋脚表面積の約 3 割にあたる 328m<sup>2</sup> で浮き等の変状を確認した。変状の割合が大きかった終点側について打音調査結果を図-1 に示す。

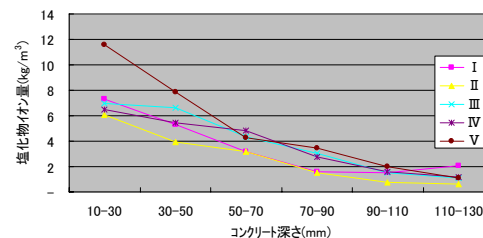
図-2 橋脚高さ別の塩化物イオン量

橋脚を高さ方向に5箇所各4面で、コンクリートコア(φ75mm)を採取し、20mmごとにコンクリート中の塩化物イオン量の測定を行った。調査箇所の平均は、コンクリート表面から深さ50mm～70mmまでのコンクリートで塩化物イオン量が2.5kg/m<sup>3</sup>を超え、深さ70mm～130mmのコンクリートで塩化物イオン量が1.2kg/m<sup>3</sup>以上であった。面別では、雨によって洗われにくい終点側の面が多い傾向にあった。高さ別では、橋脚基部(V)が多いほか差異は見られなかった(図-2)。

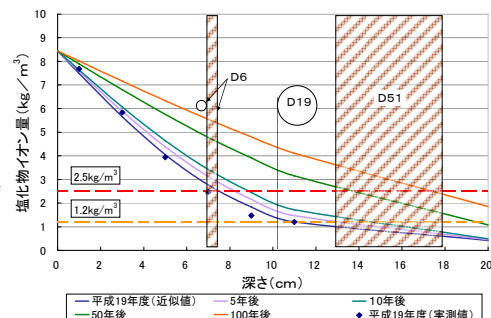
図-3 拡散予測結果(無対策)

予測では、5年後には主筋前面までが  $1.2\text{kg/m}^3$  以上になり、50年後には主筋前面までが  $2.5\text{kg/m}^3$  以上なり、主筋背面までが  $1.2\text{kg/m}^3$  以上になった(図-3)。以上より 6P 橋脚は早急な補修が必要といえる。

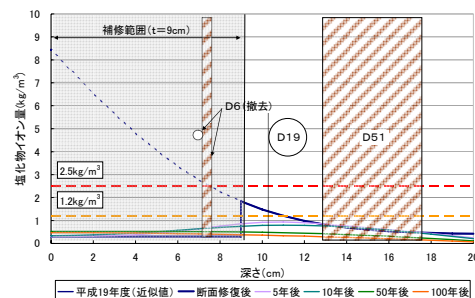
図-4 拡散予測結果(断面修復+表面被覆)

断面修復工と剥落対策工を行う場合、コンクリート表面から 90mm はつり取ること、剥落対策工を行うことから、5年後には帯筋の配筋位置でも塩化物イオン量は  $1.2\text{kg/m}^3$  未満になるという予測になった(図-4)。剥落対策工のみを行う場合、50年後には主筋の配筋位置で塩化物イオン量が  $1.2\text{kg/m}^3$  以上になるという予測になった(図-5)。よって、コンクリートの劣化部については除塩効果も期待し、出来るだけはつり取ることとした。
