### 明石海峡大橋ケーブル防食システムの機能評価

本州四国連絡高速道路(株) 正会員 ○河野晴彦  
本州四国連絡高速道路(株) 小林義弘

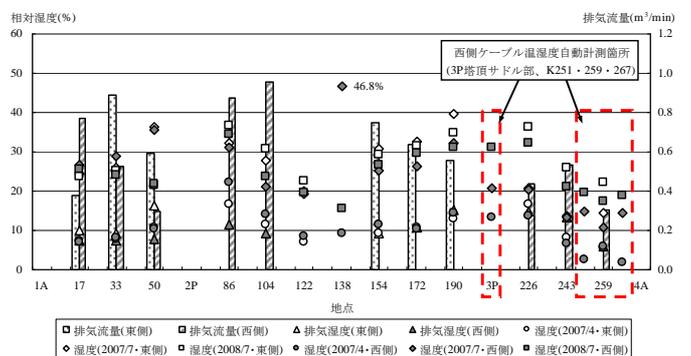
図-2 排気流量及び相対湿度計測結果

最も大気湿度の高くなる夏場に西側中央径間中央部の相対湿度が 46.8%であったが、その他は目標値 40%以下を保持しており、排気口における湿度計測値が 6.1~16.3%であることからケーブル内湿度環境は良好に保たれていると思われる。また、排気口からの排気流量を計測した結果、今回計測した区間においては 0.30~0.95m<sup>3</sup>/min の排気流量が確認できたことから、ケーブルの密閉度が十分であると思われる。

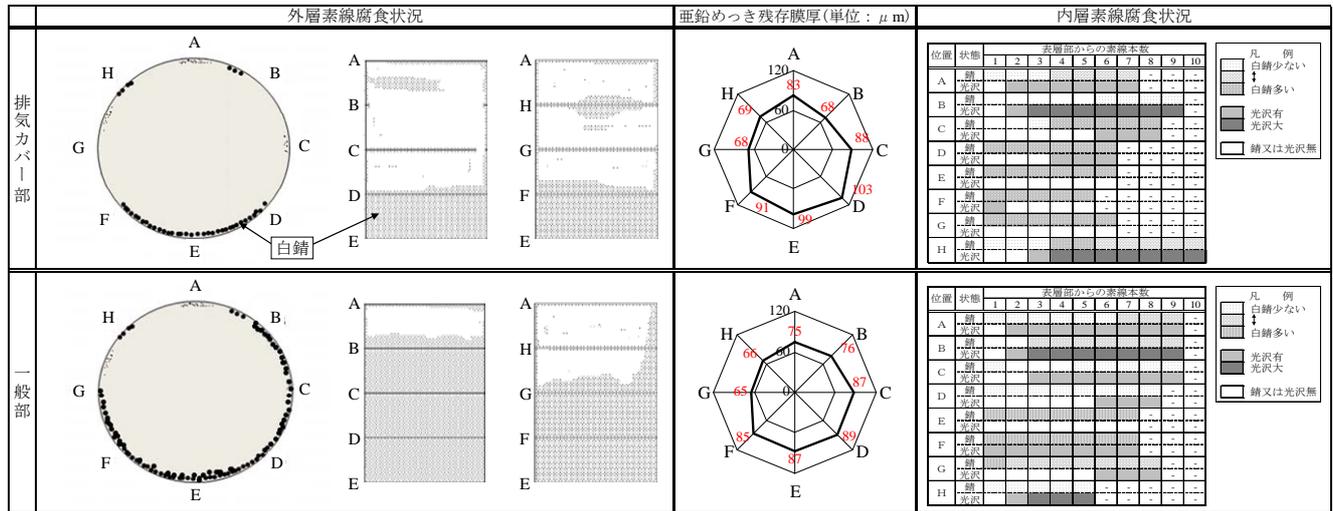
図-3 ケーブル素線劣化状況

ケーブル内層のケーブル素線については、ケーブルにクサビを打ち込み内部の腐食状況を目視調査した結果、白錆の発生が見られるものの、金属光沢も多く見られ、良好な状態が保持されていた(図-3)。

ケーブル内は湿度をほぼ目標値(40%)以下に保っており、腐食促進物質(Cl<sup>-</sup>、SO<sub>4</sub><sup>2-</sup>)がほとんど見られないことから、ケーブル素線の白錆は架設時にケーブル内に溜まっていた水分により発生したものであると思われる、送気システム稼働後の腐食の進行は非常に小さいと考えられる。
