斜角の影響を受けるPC中空床版橋の損傷原因推定と対策

(株)建設技術研究所 正会員 藤本圭太郎
 長崎県 杵岐地方局 非会員 山内 英樹
 (株)建設技術研究所 正会員 嶋田 紀昭

本報告は、昭和54年に竣工した斜角の小さいPC単純中空床版橋の主版下面全面に発生したひびわれについて劣化損傷要因を推定し、長寿命化のための対策工法を選定および施工を行ったものである。

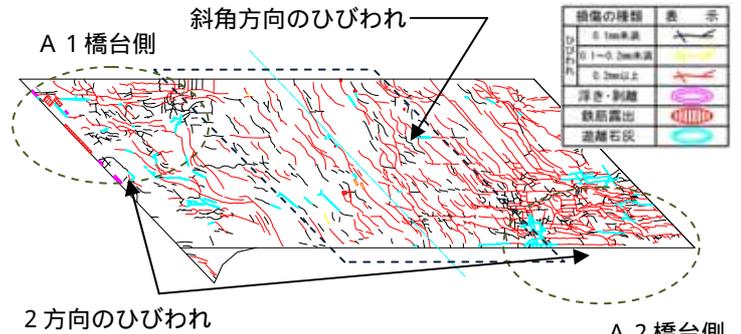
図-1 主版下面のひびわれスケッチ

外観目視調査による主版下面のひびわれスケッチを図-1に示す。

- ・ 主版下面の支間中央部は斜角方向、主版下面の両端部の鋭角側に2方向のひびわれが発生している。また、橋軸方向のひびわれも発生している。
- ・ 主版に回転および隅角部の沈下が生じている。

調査の結果、本橋梁の主版は全面的に幅0.30mm以上のひびわれが発生していることが確認された。また、塩化物イオン量はやや高いものの、鉄筋についてはほとんど腐食が生じておらず、現在発生しているひびわれの方向性等を総じて考えると塩害が本損傷の主要因である可能性は低い。

本橋梁は昭和54年に架設された斜角が厳しい橋梁であり、斜角を考慮した鉄筋の配置となっているものの斜め構造細目が規定された「道路橋示方書・同解説 コンクリート橋編(昭和53年1月)」²⁾の発行前に設計されている。このため、設計後に発行された昭和53年版道路橋示方書の規定とは異なる配筋となっている。具体的には、橋軸直角方向の鉄筋を主版両端まで通した配置となっておらず、端部の斜角方向に配置すべき鉄筋の範囲も小さい構造となっている。

したがって、橋軸直角方向の鉄筋不足という構造的要因で主版下面にひびわれが生じたものと考えられる。

- ・ 不足している橋軸直角方向の鉄筋を補うため炭素繊維シート接着工⁴⁾による補強(図-4)
- ・ ひびわれ注入工(ひびわれ幅 0.02mm 以上)

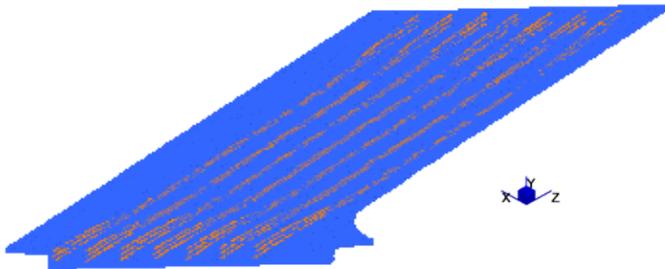
図-2 3次元FEM解析モデル

本橋梁の主版全面に発生したひびわれが構造的要因により発生していることを検証するため、完成時の設計図をもとにFEM解析モデルを構築し、3次元FEM解析³⁾を行い応力状態の確認を行った(図-2)。

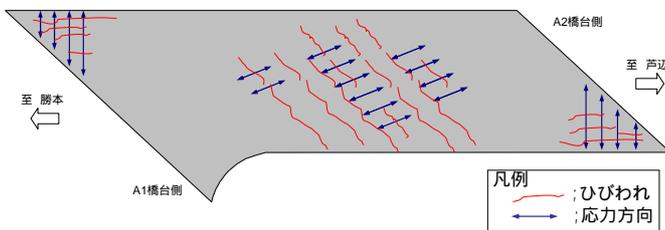
図-3 合成引張応力と主なひびわれ概念図

3次元FEM解析の結果、主版下面のほぼ全面に橋軸直角方向の引張応力が発生し、支間中央部およびA2橋台側端部に橋軸方向の引張応力が発生していることが確認された。

次に、3次元FEM解析結果による引張応力を合成させた結果、合成引張応力方向に対して直角方向と現況のひびわれ方向とその発生位置がほぼ一致した(図-3)。このため、前項での分析通り、橋軸直角方向の鉄筋が不足しているという構造的要因によりひびわれが発生している可能性が高いことが確認された。
