# 土留め構造部の損傷と対策事例

首都高速道路株式会社 正会員 ○長田 隆信  
同 上 非会員 小西 由人

本稿は、供用後 40 年以上経過している土留め構造区間において、タイロッドの機能低下に伴う損傷が発見されたことから、その損傷状況ならびに対策方法について報告するものである。

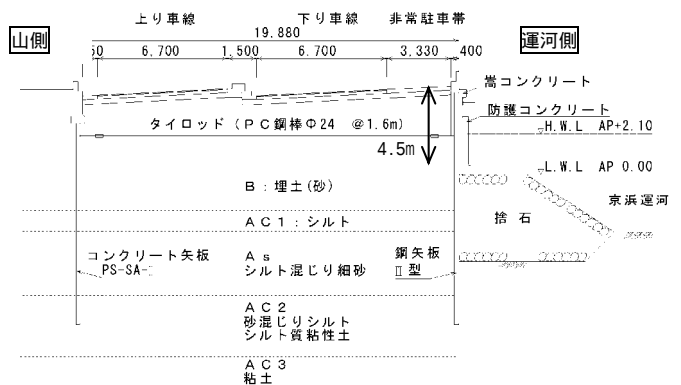
図-1 構造諸元

損傷が発生したのは、図-1に示すように運河側に鋼矢板を、山側にコンクリート矢板を設置し、その間を1.6m間隔でφ24mmのPC鋼棒で結んでいる延長約450mの土留め構造区間である。なお、運河側には受働抵抗を見込むための捨石工、鋼矢板には電気防食を施している。

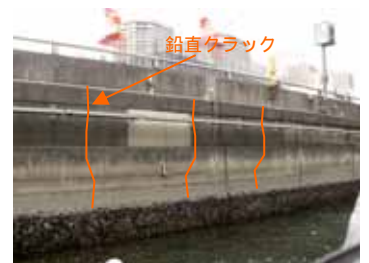
まず初めに損傷として確認されたのは、写真-1に示すような道路縦断方向に発生した幅 10～20mm 程度の路面クラックと、写真-2に示すような防護コンクリート部の鉛直方向クラックであった。これら外面の損傷状況から、土留め構造の剛性低下が懸念されたことから、防護コンクリートを部分的に剥ぎ取り、鋼矢板ならびにタイロッドの健全度について調査を実施した。

写真-2 防護コンクリート部のクラック

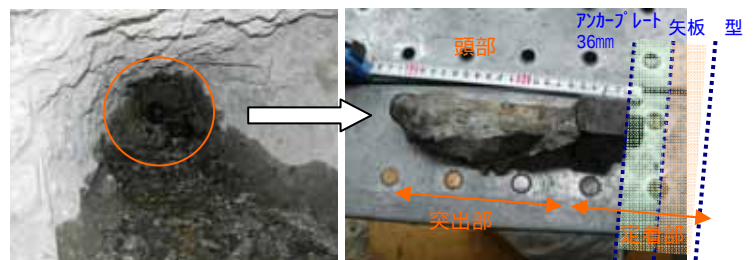
健全度調査の結果、鋼矢板においては、ジョイント部の噛み合わせも良好で、断面欠損を伴うような腐食は確認されなかった。一方、タイロッドについて 25 箇所を調査した結果、健全であったのは 12 箇所に留まり、残りの半数程度は、写真-3に示す破断等の損傷によりタイロッドの機能が低下している状況であった。

写真-3 タイロッドの破断状況

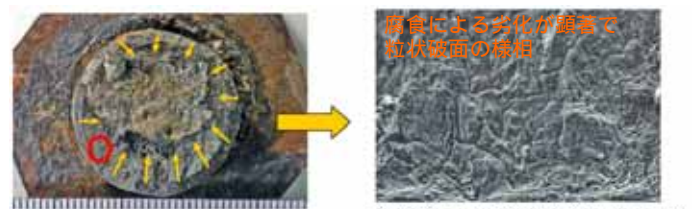
タイロッドの破断原因としては、写真-4に示す走査型電子顕微鏡 (SEM) による破断面の観察と化学成分分析の結果、長期間腐食環境下にて使用されていたための減肉に加え、同雰囲気にて発生する水素が結晶粒界、転位、空孔などに侵入し脆化させていたため遅れ破壊に至ったと考えられた。

写真-4 走査型電子顕微鏡観察結果 (SEM)
