塩害により劣化した橋梁桁端部の補修後の追跡調査結果について

飛島建設 正会員 ○川端 康夫
 飛島建設 正会員 填島 修
 電気化学工業 正会員 松久保 博敬
 中日本高速道路 小林 大助

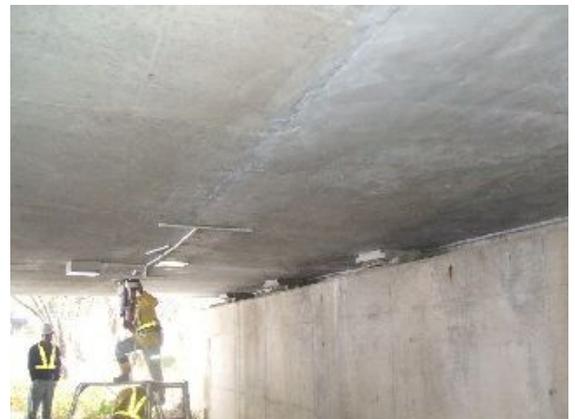
写真-1 補修箇所の全景(4年経過後)

主な項目についての調査結果を、写真-1、図-1～図-4に示す。施工後、4年経過した後の目視観察では、PCMの施工範囲全般で0.05～0.1mm程度の微細なひびわれが確認された。無機系特殊モルタルでは、目視で確認できるひび割れはないが、支承周辺で遊離石灰の湧出跡が認められた。図-1、2は、PCMと無機系特殊モルタルにおける補修部、非補修部の4年経過時の自然電位分布を示したものであるが、いずれも-200mV

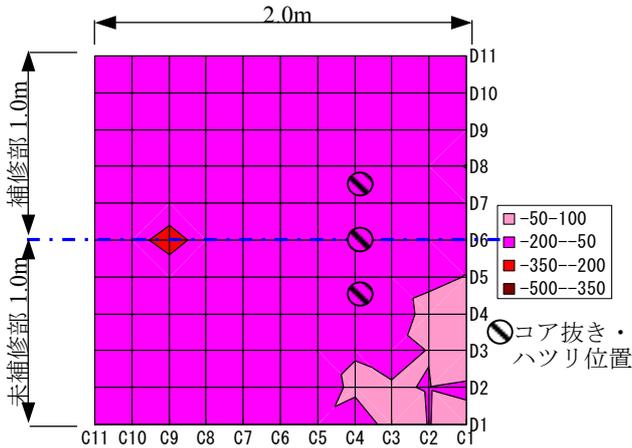
図-1 PCM自然電位分布 (4年経過後)

(CSE 換算) 以上の値で, ASTM C-876 に準ずれば, 90%以上の確率で鉄筋腐食の発生はないと判断できる. 但し, 打継ぎ部分に沿った自然電位の測定では, PCMの施工範囲で相対的に卑になっている箇所が確認されている. この他, 図-3 に示す腐食電流量の調査結果では, CEB-FIP による腐食速度の判定基準 $0.2 \mu A/cm^2$ 以下の不働状態と評価され, また境界部のハツリによる目視観察からも明確な腐食の進行は認められなかった. 一方, 図-4 に示す塩化物イオン量の測定結果では, 非補修部で $0.2 \sim 0.3 kg/m^3$, 補修部で $0.05 \sim 0.1 kg/m^3$ の塩化物イオン量が測定されている. 補修材に当初から含まれる塩化物イオン量 ($0.06 kg/m^3$) と変わらないことから, その後の塩化物イオンの供給や遷移はほとんどないものと判断できる.
