## 耐海水性ステンレス鋼被覆防食が損傷した箇所における鋼材の腐食性状

| (独) 港湾空港技術研究所 | 正会員 | ○審良 | 善和 |

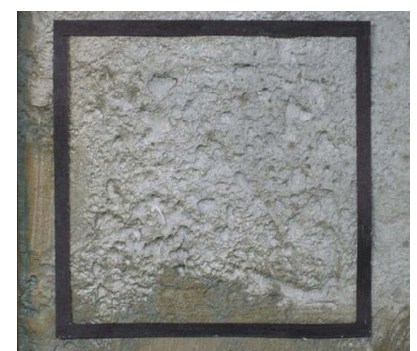
図-2 除錆後の鋼材表面

耐海水性ステンレス被覆  
損傷部(50mm×50mm)

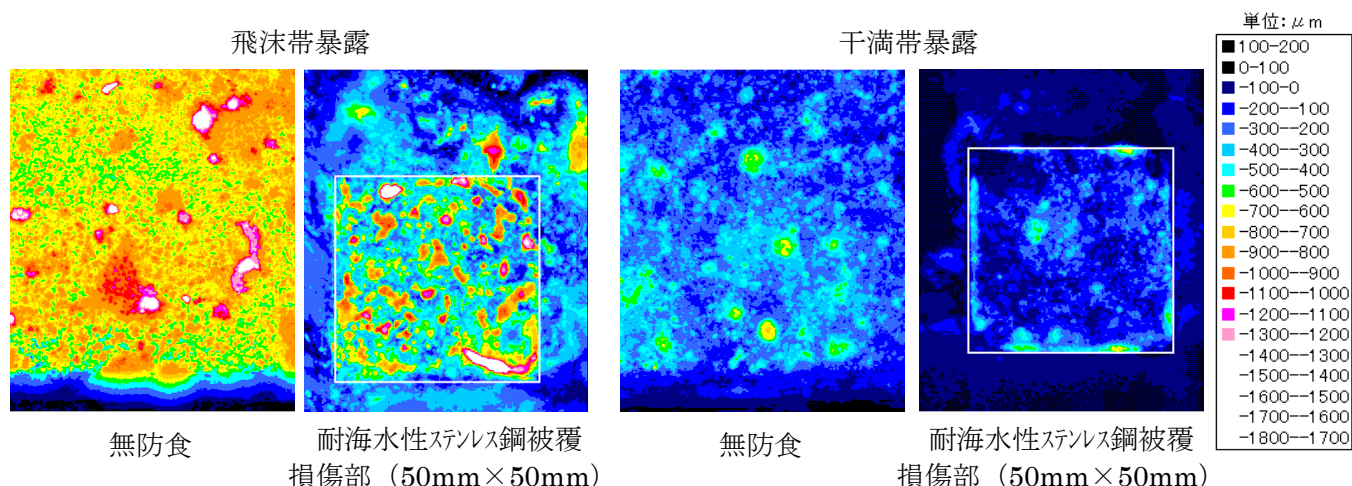
図-3 鋼材表面の減肉量分布

図-3に飛沫帯および干満帯に暴露した無防食供試体および耐海水性ステンレス鋼被覆供試体(50mm×50mm 損傷部)の減肉量分布を示す。なお、φ3mm および φ1mm 損傷部においても同様に腐食が確認されたが、ここでは、50mm×50mm 損傷部のみ報告する。

無防食供試体および耐海水性ステンレス鋼被覆供試体ともに、飛沫帯に比べ干満帯の減肉量が小さくなっている。これは、干満帯の試験体の鋼材表面にはエレクトロコーティングが形成されたと考えられる白色の析出

物が認められたことから、電気防食の効果が干満帯にも得られ、鋼材の腐食する期間が短くなったためと考えられる。耐海水性ステンレス鋼被覆供試体の 50mm×50mm 損傷部周辺では、いずれの暴露試験結果も、損傷部周囲に集中腐食が生じている傾向がみられた。これは、異種金属接触による腐食の可能性がある。鋼材-ステンレス鋼間は隙間があることや、飛沫帯の場合、海水などの電解液が鋼材およびステンレス鋼表面に滞留することは少ないと予想されるため異種金属接触腐食は起こりにくいと考えられるが、海水飛沫などが損傷部の周囲に残留したことで生じたものと思われる。また、飛沫帯の減肉量分布から、ステンレス鋼被覆損傷部のみならず、被覆部まで腐食が進行していることが分かる。これは、損傷部から鋼材-ステンレス鋼間に酸素や水が供給されるため生じた腐食であると考えられる。しかし、この腐食は損傷箇所よりも小さいため、点検時の肉厚測定では損傷部を確認すればよいと考えられる。

港湾の施設の維持管理技術マニュアルでは、港湾施設の維持管理として、1～2年に1回の頻度で一般定期点検診断の計画的に実施することを基本としている。高い防食効果が得られると考えられる耐海水性ステンレス鋼被覆防食であるが、被覆材が損傷した場合においても、定期的な点検によって早期に損傷部を補修することが非常に重要であると考えられる。なお、本暴露試験結果では、耐海水性ステンレス鋼被覆が損傷した場合の腐食速度は無防食の鋼と同程度となり、仮に損傷部が放置されたとしても、損傷部での腐食速度は、被覆の無い無防食鋼の値と同程度であると考えてもよいと思われる。
