## 国道10号大崎栈道橋（下り）の橋梁損傷及び対応策について

国土交通省九州地方整備局道路部道路管理課 正会員 ○畑中 勇人

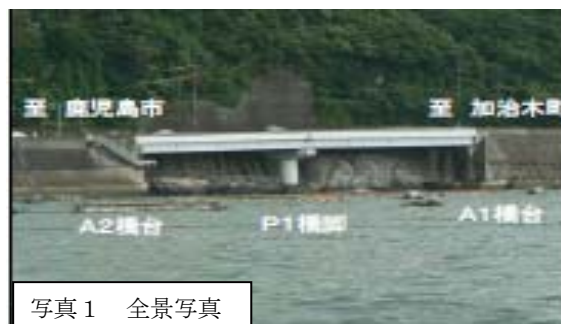
写真2 コンクリート剥離状況

- ・上部工は塩害で鉄筋膨張による剥落が多くみられる
- ・載荷試験試験の結果、桁剛性は著しく低下していないが、主桁PC鋼材グラウド部にひび割れがみられPC鋼材が腐食し損傷している可能性がある。
- ・橋台に0.5mmの亀甲状のひび割れが発生
- ・橋脚梁部に1mm程度のひび割れが水平に発生。
