## S 橋バルブリブ鋼床版横リブスリット下部の疲労き裂の再現

関西大学大学院 学生員 ○山岡 大輔, 関西大学 正会員 坂野 昌弘  
 日本橋梁建設協会 正会員 夏秋 義広  
 国土交通省近畿地方整備局 非会員 中村 香澄, 非会員 水野 洋幸

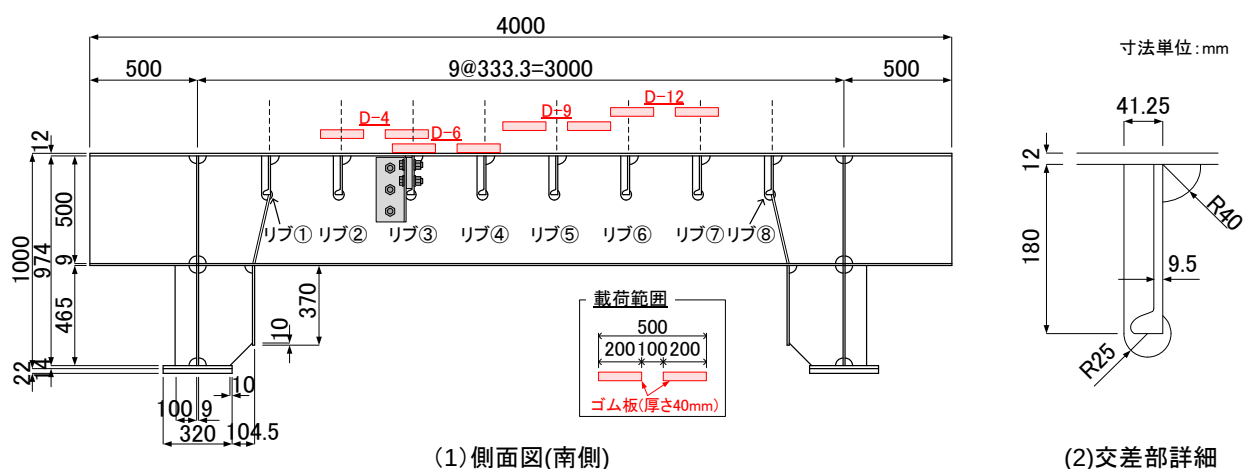
図-1 試験体の形状と寸法および疲労試験载荷位置

図-1 に試験体の形状と寸法および疲労試験の载荷位置を示す。S 橋のバルブリブと横リブの交差部と同じ構造の実物大試験体を製作した。試験体には実橋同様横リブ 1 本に対してバルブリブを 8 本設けている。横リブスリット下部のスカーラップ半径は 25mm である。疲労試験は、载荷位置 D-6 (リブ③と④の直上)、D-4 (リブ②と③の直上)、D-9 (リブ⑤を跨ぐ位置)、D-12 (リブ⑥と⑦の直上)、D-9 (リブ⑤を跨ぐ位置) の順に行った。荷重範囲は、ダブルタイヤ 1 組 (1 輪) で  $\Delta P=140\text{kN}$  (20~160kN) とした。载荷位置 D-6 では、最初にスリット部の応力範囲が最も大きいリブ③に片側アングル補強を施し (図-1 参照)、その予防保全 (き裂発生防止) 効果を検討した。

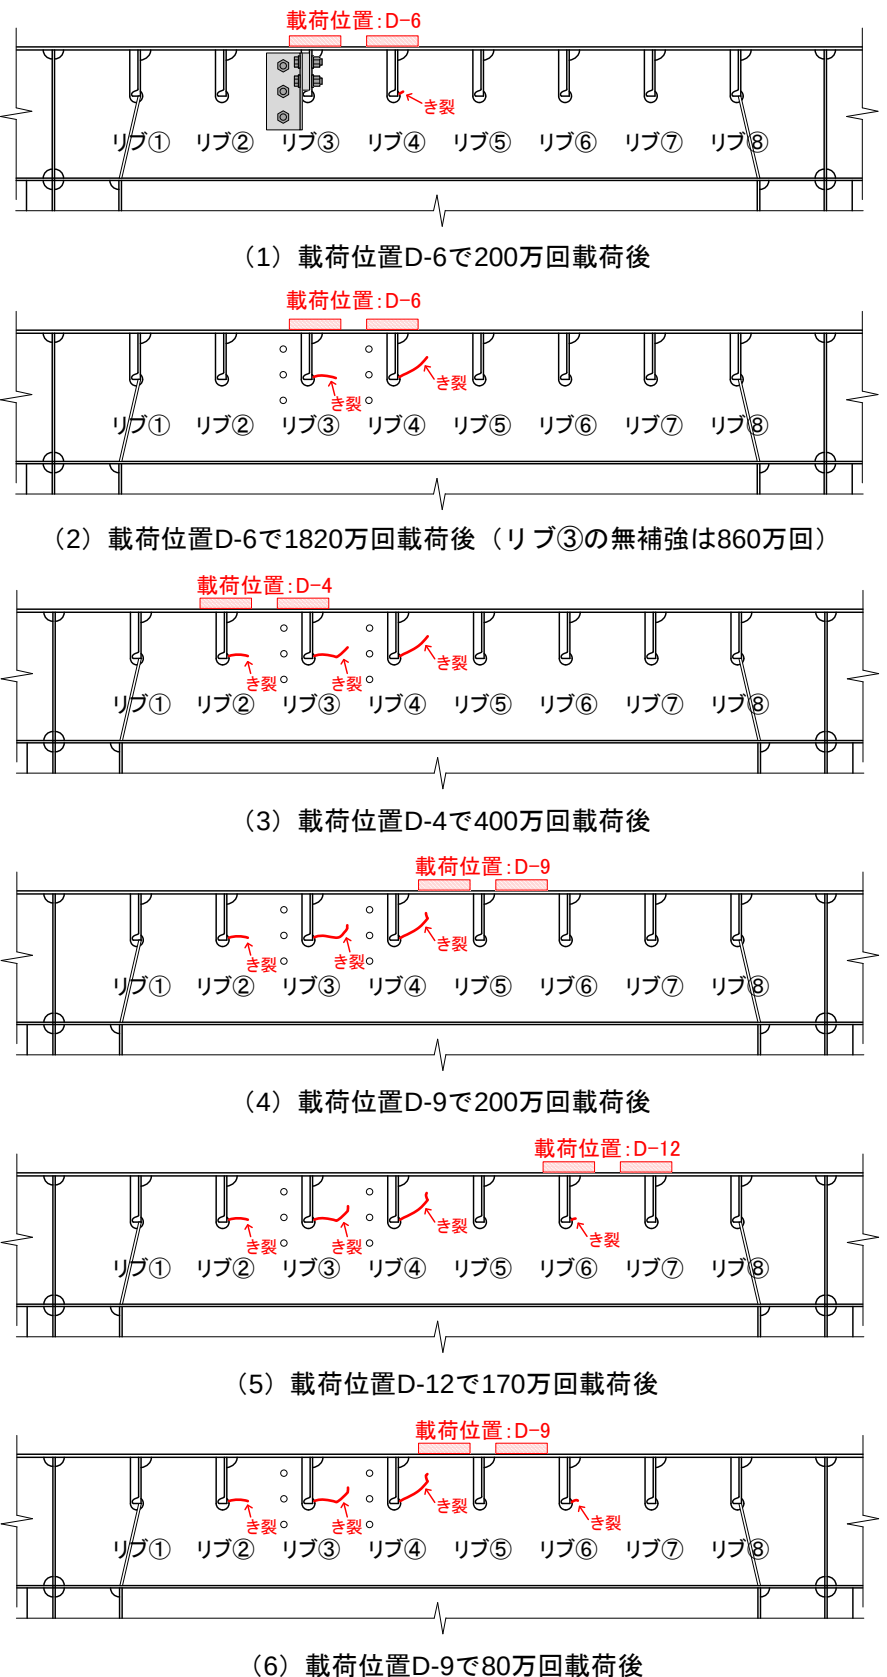
図-2 荷重位置と疲労き裂の発生進展状況

図-2 に载荷位置ごとの疲労き裂の発生進展状況を示す。载荷位置 D-6 では 200 万回繰返し载荷後、予防保全として片側アングル補強を施していたリブ③のスリット部に疲労き裂は発生せず、荷重直下のリブ④の横リブスリット下部に疲労き裂が発生した (図-2 (1))。リブ③のアングル材除去後 40 万回の繰返し载荷後に、荷重直下のリブ③のスリット下部からも疲労き裂が発生したことから (図-2 (2))、片側アングル補強により、疲労き裂発生寿命が約 5 倍以上となり、十分な予防保全効果が確認された。なお、リブ④のき裂は斜め上方に、リブ③のき裂は水平方向に進展した後、停留した。

次に、実橋ではリブ③の次にリブ②でき裂が多いことから、载荷位置を D-4 に変更したところ、荷重直下のリブ②の横リブスリット下部に疲労き裂が発生し (図-2 (3))、水平方向に進展した。リブ③のき裂は、斜め上方に向き

を変えて再び進展したが、リブ④のき裂は停留した。

今度は、引張応力が生じる状態でのき裂発生の有無を確認するために、荷重位置を D-9 に変更して 200 万回繰返し荷重したが、リブ⑤～⑦の横リブスリット部に疲労き裂は発生しなかった (図-2 (4))。リブ②のき裂は停留していたが、リブ③と④のき裂は上方に向きを変えて進展した。

次に、リブ⑥にき裂を発生させるために荷重位置を D-12 に変更したところ、60 万回の繰返し荷重で荷重直下のリブ⑥の横リブスリット下部に疲労き裂が発生した (図-2 (5))。リブ②と③のき裂は停留していたが、リブ④のき裂は微小に進展した。

荷重位置 D-12 で 170 万回の繰返し荷重後、リブ⑥のき裂の表面長さが北側で 7mm、南側で 3mm 程度まで進展したところで、引張応力下でのき裂進展方向を確認するために、荷重位置を D-9 に戻した。その後、リブ⑥のき裂は斜め下方に向きを変えて進展した。
