## 鋼床版疲労対策として実橋で試験施工したゴムラテックスモルタル舗装の損傷調査

阪神高速道路 正会員 ○杉山 裕樹, 上見 範彦, 岩橋 圭介, 米谷 作記子  
竹中道路 正会員 國松 俊郎

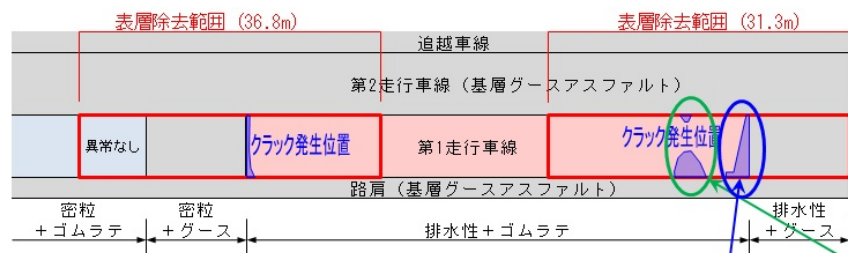
試験施工から約 1 年半経過後に一部の表層にクラックを確認したことから、ゴムラテ舗装区間の表層クラック調査を行った。その結果、排水性舗装区間において、図-2 の①に示すような表層クラックおよび茶色付着物を数箇所確認した。排水性舗装の表層クラックと茶色付着物の両方が確認された 2 箇所において、一部表層の除去を行いゴムラテ舗装の表面を目視により調査した。その結果、図-2 の②に示すようにゴムラテ表面に亀甲状のクラックが確認されるとともに、錆汁によってゴムラテが茶色に変色している状況が確認された。

①表層クラック発生状況

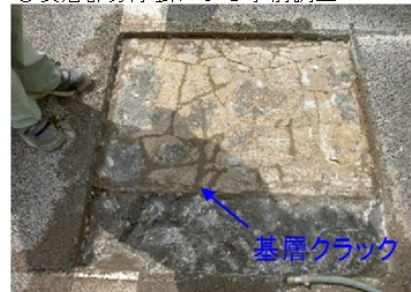
そこで、ゴムラテの損傷範囲や損傷原因を解明するため図-2 に示す範囲の表層を全面的に除去し詳細調査を実施した。一部表層除去時に確認された箇所を含め 4 箇所においてゴムラテに亀甲状のクラックが発生していることを確認した。図-2 の③～⑥に代表的な損傷状況を示す。図-2 の③は既設グースとの縦断方向の境界部を示しており、広範囲にわたってゴムラテに亀甲状クラックが確認された。また、ゴムラテ表面からたたき点検を実施したところ、クラック範囲より広い範囲で不良音が確認され、鋼床版とゴムラテとの界面で付着切れが生じているものと推測される。ゴムラテにクラックが発生している部分では、ゴムラテの厚みが減少し、周囲の健全部に比べわずかに陥没している状況であった。次にゴムラテのクラック発生部および不良音発生部を除去した状況を図-2 の④に示す。鋼床版とゴムラテとの付着は完全に切れており容易に除去が可能であった。除去した鋼床版面には錆が発生し、水の浸入があったことが確認できるとともに表層にあった茶色付着物はこの錆汁が付着したものと推測される。なお、追越車線側にある添接板上は錆が発生しておらず、付着も良好であった。図-2 の⑤および⑥に既設グースとの横断方向の境界部での損傷状況を示す。路肩側境界部および第 2 走行車線側とも図-2 の③と同様、ゴムラテの亀甲状のクラックやクラックより広い範囲にたたき点検不良音が確認された。また、横リブに沿った横断方向のクラックも確認された。損傷したゴムラテを除去したところ、図-2 の④と同様、鋼床版面には錆が発生していた。

③表層全面除去後のクラック状況

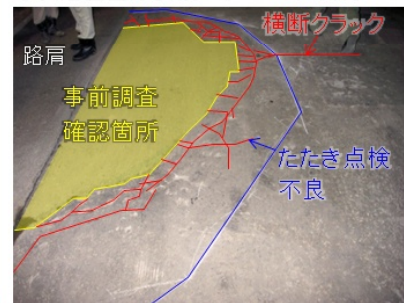
⑥表層全面除去後のクラック状況

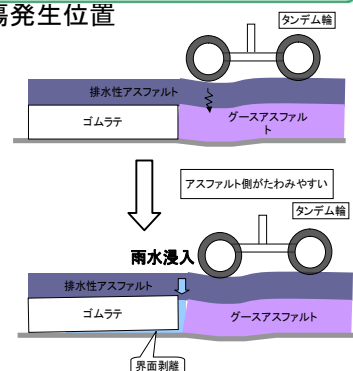
図-3 既設グース境界部の挙動

上記の結果では損傷箇所はすべて既設グースとの境界部であるとともに排水性舗装部であることから、損傷発生原因としては、図-3に示すように輪荷重および既設グースとゴムラテとの剛性差によって、境界部に隙間が発生し、その結果、防水層が破断して水の浸入があったものと推測される。デッキプレートとゴムラテとの界面に水が浸入した場合、水中環境下における輪荷重試験においても輪荷重毎に界面に高い水圧が発生し、界面の付着切れが進行していくことが確認されている<sup>3)</sup>ことから、同様の現象が起こったものと考えられる。また、一部ではあるが、横リブに沿ったゴムラテのクラックも確認されており、横リブ直上の負曲げ作用によってクラックが生じているものと推測される。

上記の調査結果より、ゴムラテ舗装に水が浸入した場合、ゴムラテと鋼床版との界面で付着切れが生じ合成構造が保たれないおそれがあることが示された。従って、既設舗装との境界部を設ける場合は、特に表層が排水性舗装においては十分な防水対策を施す必要がある。なお、密粒度舗装部では損傷が確認されなかったが、今後、水が浸入するおそれがあることから、引き続き追跡調査を行っていく必要があると考えている。
