## 鋼床版の疲労予防策として適用された SFRC 舗装の現状と耐久性

日本建設機械化協会 施工技術総合研究所 正会員 ○小野 秀一, 渡辺 真至

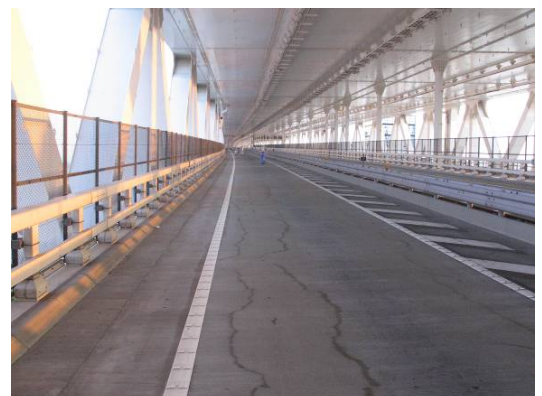
YBB 鋼床版では厚さ75mmのSFRC舗装が施工され、供用開始当初からSFRC舗装にはひび割れが観察された。その後、定期的にSFRC舗装のひび割れ調査が行われている。図1は供用開始後約1年半が経過した時点（平成18年7月）におけるSFRC舗装のひび割れ状況（港外側車線）を示し、図2ではその調査結果を橋軸直角方向のひび割れ分布として整理したものである。これらの図から、ひび割れの主な発生位置は、鋼床版の縦桁上および輪荷重位置であることから、ひび割れは鋼床版の縦桁や横桁位置に生じる負曲げ、輪荷重の繰返し载荷によって生じたものと推定される。

図1 SFRC 路面の状況（ひび割れ補修済み）

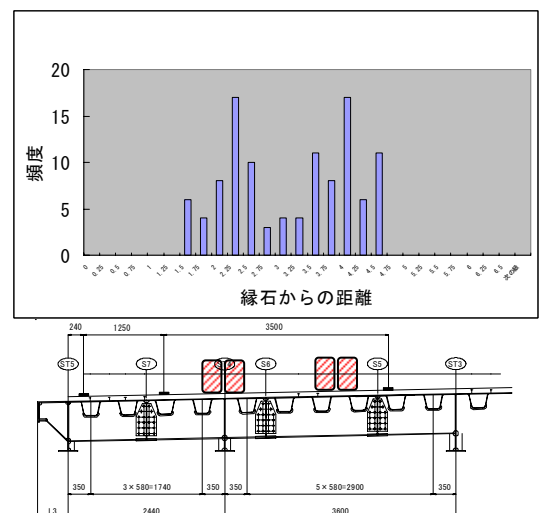
これまでのひび割れ調査結果から、SFRC舗装のひび割れの発生パターンとして、①港外側車線に多い、②斜張橋部スパン中央から大黒側の車線に多い、③鋼床版縦桁上に多い、④当初は橋軸方向のひび割れが多く見られたが、橋軸直角方向にも見られる（横リブ上）、⑤輪位置に多い、⑥ひび割れの発生や進展は近年、収束している、などの傾向が見られる。

図2 ひび割れ分布（大黒側港外側車線）
