# 鉄道鋼トラス橋縦桁横桁連結部における疲労き裂発生後の応力再分配の確認

財団法人鉄道総合技術研究所 正会員 ○谷利 晃 正会員 小林 裕介  
東京地下鉄株式会社 関口 琢己

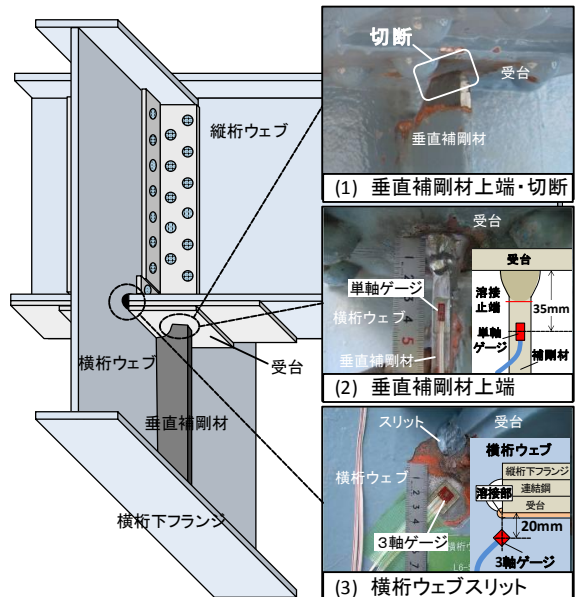
図1 開床式トラス橋梁 縦桁横桁連結部

本検討で対象とした開床式下路トラス橋梁は、図 1 で示すように、縦桁横桁連結部において、縦桁下フランジが横桁ウェブを貫通し、貫通部には横桁ウェブにスリットを有する形式であり、昭和 30 年代後半頃から 40 年代頃にかけて架設されている。当該連結構造では、縦桁受台と横桁ウェブ垂直補剛材上端との溶接部において、列車通過時の繰返し応力により疲労き裂が極めて発生し易く<sup>1)</sup>、放置すると当該溶接部が破断する。垂直補剛材(以下補剛材と称す)は、横桁ウェブの面外座屈に対する補剛目的で設置され、上端の溶接部が破断しても十分な補剛効果は得られる。しかし破断に伴い、当該部位に生じていた応力が再分配され、近傍部材の応力が増大し、新たな疲労き裂が発生することが懸念される。

測定は破断時と健全時の計 2 回実施した。補剛材上端溶接部の切断箇所は、高い応力が生じると予想された、横桁 L6 と縦桁 ST1 交差部の横桁を挟んだ両側(図 2)とし、図 1(1)のように完全に切断した。本検討では、補剛材上端部およびその近傍部材の応力を測定し、特に疲労強度が低い、横桁ウェブの縦桁下フランジ貫通部に設けられたスリットの溶接部(以下横桁ウェブスリットと称す)に着目した。測定に用いたひずみゲージおよび貼付位置を図 1、連結部の測定位置を図 2 に示す。

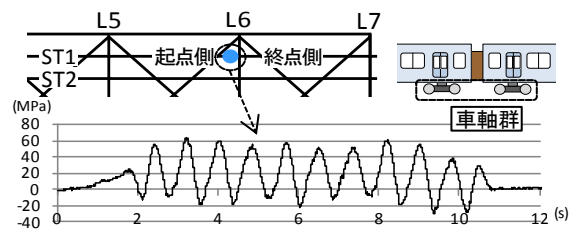
図3 補剛材上端部における列車通過時の応力波形

図 3 に、健全時における L6 と ST1 交差部起点側の、補剛材上端部(図 1 の(2)で示す箇所)で測定した応力波形を示す。列車の車両間における 2 つの台車を車軸群としたとき、波形は車軸群毎にピークに達し、繰返し応力が生じることから、疲労き裂の生じ易い状況であると考えられる。補剛材上端と縦桁受台はすみ肉溶接で接合されており、疲労の破壊モードは、溶接止端部の破壊(E 等級(JSSC))と、溶接ルート部の破壊(H 等級(JSSC))が考えられる。図 4 に、L6 と ST1 交差部、および L6 と ST2 交差部における、補剛材上端溶接部の溶接止端部と溶接ルート部の最大応力振幅を

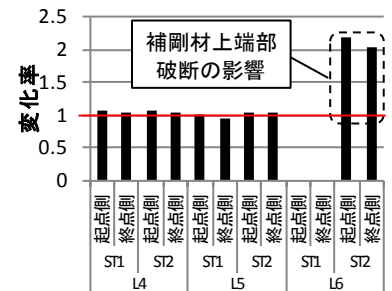
図5 疲労損傷度変化率(補剛材上端部)

**1) 補剛材上端部** 補剛材上端の測定点における、1 列車相当の疲労損傷度の破断時と健全時の変化率を図 5 に示す。疲労損傷度は、破断箇所と同線側で隣の L6 と ST2 の連結部において 2 倍程度に増大し、その他の箇所については殆ど変動が見られない。このことから、横桁を挟んで両側の補剛材上端溶接部が破断した場合は、破断箇所と同線で隣の連結部においてのみ応力が増大し、き裂が生じ易くなる。なお、横桁を挟んで片側のみ疲労き裂が生じた場合は、横桁を挟んで裏側の応力が増大し、き裂が発生し、最終的に両側共に破断することが明らかとなっている<sup>1)</sup>。このことから、当該構造に繰返し荷重が载荷すると、図 6 に示すように、まず軌道外側(①)でき裂が発生し、横桁を挟んで裏面(②)、隣の連結部(③)と、き裂発生箇所に近い部材から順に、連鎖的にき裂が生じ易くなると考えられる。

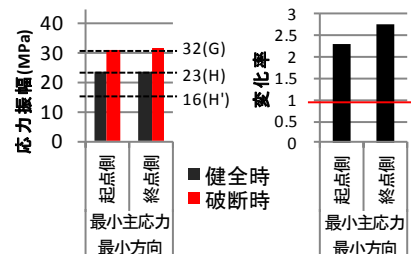
(a) 最大応力振幅 (b) 疲労損傷度変化率  
図7 横桁ウェブスリットの主応力(L6(ST1)軌道外側)

**2) 横桁ウェブスリット** 横桁ウェブスリットにおいて、破断による応力の再分配がどの程度かを確認した。応力としては、L6 と ST1 交差部の横桁ウェブスリットの軌道外側における、主応力成分が最大となる方向の応力成分に着目した。図 7 に当該方向の最大応力振幅、および 1 列車相当の疲労損傷度における健全時と破断時の変化率を示す。当該部位の疲労強度等級を、H' 等級「貫通部にスカラップを伴うガセットを貫通させた継手(鋼道路橋の疲労設計指針)」とすると、健全時においても疲労限を超える応力が発生している。さらに補剛材上端の破断により、4 割程度応力が増大し、疲労損傷度においては 2 倍以上に増大している。以上から、補剛材上端が破断すると、破断箇所に隣接する補剛材上端だけでなく、当該連結部の横桁ウェブスリットにおいても応力が増大し、疲労き裂が発生する危険性が増す。

なお、縦桁横桁連結部では、図 8 に示すように横桁ウェブが縦桁下フランジ貫通部を中心に折れ曲がる面外変形を呈しているが、図 9 で示すように、補剛材上端破断時に鉛直方向の面外成分の増分が最も大きいことから、補剛材上端の破断は、図 8 の変形を増大させ、その結果として横桁ウェブスリットの応力が増加したもの(図 7)と考えられる。
