## 単連トラス橋における歩道腕材取付部亀裂の原因究明と対策

東海旅客鉄道株式会社 正会員 ○藤川 義人, 金谷 大樹, 佐藤 浩二

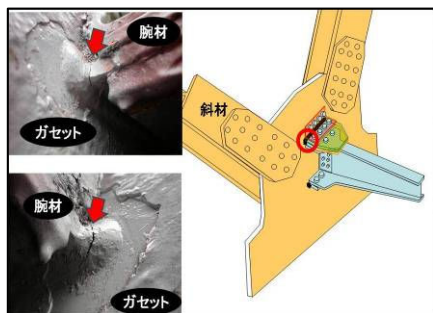
図 - 2.1 亀裂発生状況

亀裂は、腕材とガセットとの接合部の溶接箇所を確認されている。また、亀裂の位置は、ルートもしくは腕材側の止端で発生している。(図-2.1)

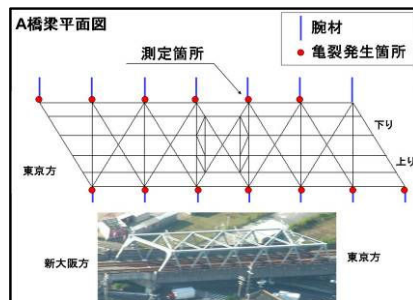
図 - 4.1 亀裂位置と測定箇所

調査はA橋梁(支間52m)で行った。亀裂の発生位置と測定箇所を図-4.1に示す。

A橋梁の亀裂は、ビード上に現れた1箇所を除き、全て腕材側の止端に確認できた。しかし、歩道腕材取付部において、問題となる可能性の

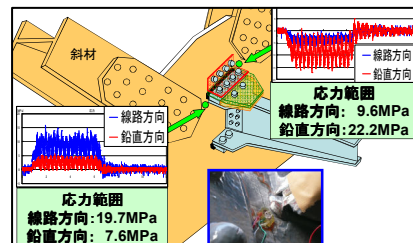
図 - 4.2 格点ガセット測定結果

ある格点ガセット側の止端亀裂発生の可能性を考慮し、念のため、格点ガセット側で測定を行った。結果を図-4.2に示す。結果は、JSSCの指針<sup>2)</sup>における、「荷重非伝達型E等級(非仕上げ隅肉):疲労限62MPa」及び「面外ガセットG等級(隅肉100mm以上):疲労限32MPa」よりも小さな応力範囲であり、格点ガセット側で損傷が生じる恐れが低いことを確認できた。

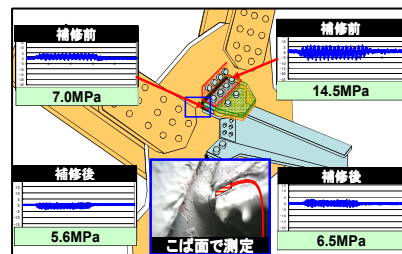
図 - 5.1 腕材こば面測定結果

高木<sup>3)</sup>らの研究結果より、連続トラスの腕材こば面では、線路方向の曲げが確認されたが、A橋梁の測定結果では、これは確認できなかった。

亀裂がすでに発生している箇所にて測定を行ったことから、応力が開放されている可能性も考え、当該腕材を、再溶接(隅肉溶接)で補修し、再度、応力測定を行ったが結果は同様であった。(図-5.1)

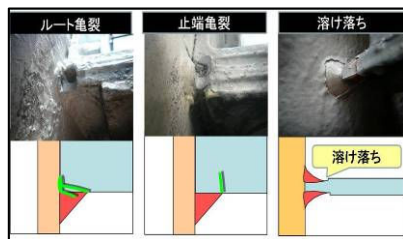
図 - 6.1 削りこみ調査結果

結果、ルート亀裂及び腕材母材方向に進展する止端亀裂が混在していることが確認できた。(図-6.1)

また、一部のど厚が不足しているものや、腕材の止端に溶けおちが発生しているものが見られた。

A、B 橋梁では、溶け落ちや腕材止端部の母材に進展した微細なクラックを取り除く対策工法が求められる。また、他橋梁と比べて高い変状発生率がみられることも勘案し、可能な限り強度等級が高い溶接継手に変更する必要があると考え、腕材止端部の母材に進展した微細なクラックの除去と同時に、開先を設けて再溶接(裏はつり再溶接も実施)を行う「完全溶け込み溶接(止端部仕上げ)」での対策を社内提案し施工した。

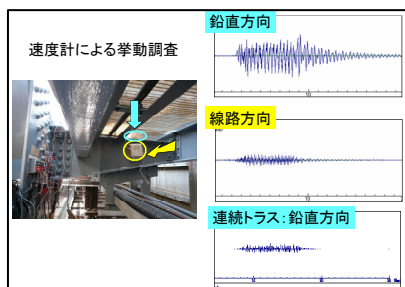
図 - 7.1 速度計調査結果

結果、腕材は鉛直方向に大きく動いていることが確認できた(図-7.1)。

また、鉛直方向の振動を連続トラスである D 橋梁と比較した結果、A 橋梁特有な動きであることが確認できた。なお、B 橋梁も同様な挙動を示した。

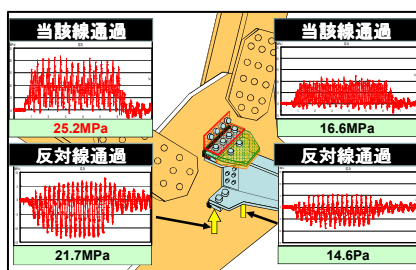
図 - 8.1 腕材下フランジ側測定結果

結果、当該線では多くのピークが見られ、反対線では列車通過後も、減衰が続く波形が見られた。(図-8.1)

測定した列車の速度は 244~270km/h であり、このとき、「速度÷90」であらわされる車軸による加振は 2.7~3.0Hz に相当する。この値は、腕材の固有振動数とほぼ一致することから、腕材の鉛直方向の挙動は、共振による影響が大きいと考えられる。なお、脚長 6mm として、のど断面にかかる応力に換算すると当該線で 27MPa、反対線で 23.3MPa となる。よって、「荷重伝達型十字溶接 H 等級(ルート破壊): 疲労限 23MPa」を超過していることから、ルート亀裂発生の原因と考えられる。また、止端亀裂については、「荷重伝達型十字溶接 F 等級(止端破壊非仕上げ): 疲労限 46MPa」を超えることはなく、このままでは疲労亀裂が発生することは考えられないものの、溶接部で確認された溶け落ち等により、疲労強度が標準状態よりも低下した箇所、止端からも疲労亀裂が発生したのではないかと推測された。
