## 鋼鉄道橋りょうの部材交換補修に関する一考察

東日本旅客鉄道株式会社 正会員 ○海沼 誠司  
 東日本旅客鉄道株式会社 正会員 久保木 利明  
 東日本旅客鉄道株式会社 正会員 坂上 信一

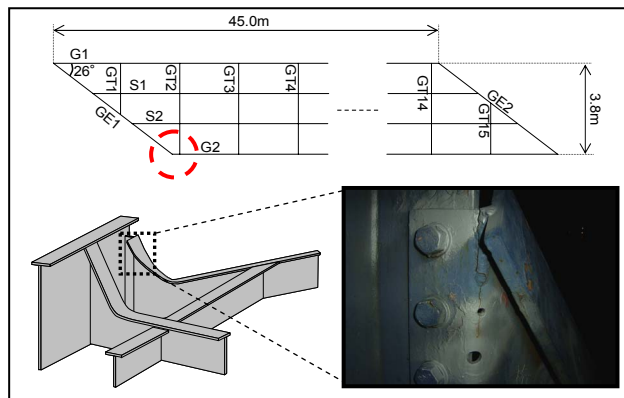
図-1 橋りょう概略図・亀裂発生状況

当該橋りょうは、斜角26度を有する下路鉸桁鉄道橋で、経年は43年である。主な変状として端横桁のニーブレスと主桁との連結部において疲労き裂が発生していた。(図-1)桁端部の鈍角側ニーブレスは、建築限界(橋りょう下部限界)を考慮した独特の曲げ加工が施されており、き裂は連結部の上端から170mmまで伸展してストップホールによる応急処置と経過観測がおこなわれていた。

変状原因は、斜角による列車通過時のねじれと沓座の機能不全による桁のアオリが当該箇所への応力集中を生じさせたためと考えられた。そのため補修計画では、先行して沓座の機能回復を実施し、応力集中を緩和させた後に、き裂箇所を対策することとした。

状が再発することも懸念された。そこで抜本的な対策としてき裂部を含むニーブレス上部を切断・撤去し、新規部材をボルトにて添接する部分的な部材交換工法を実施することとした。(写真-1)施工にあたっては、ニーブレス上部の切断後に新規部材をボルト添接する際の取り扱い加工精度が課題となった。また、夜間の施工間合が、正味3時間程度と短いことから施工ステップ途中における列車運行の安全性確保も課題であった。

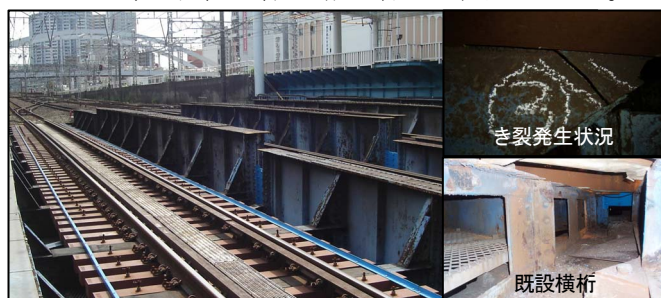
写真-2 全量・既設横桁・亀裂発生状況写真

当該橋りょうは、最重要線区である東海道線に位置する複線3主桁の下路鉸桁橋りょうで、経年は81年である。斜角を有する河川橋りょうであり、主な変状は桁全体にわたる断面欠食と支点上の端横桁部に疲労き裂が発生していた。(写真-2)断面欠食は、長年の雨水滞水や架設環境(河川)から経年により腐食が進行し、欠食に至ったものとする。また、端横桁のき裂は斜角による列車通過時のねじれや橋マクラギ直下で局所的な応力集中が生じたためと考えられる。これまでも当て板や再溶接等で繰り返す補修を実施するとともに、長年にわたり経過観測を実施してきたが、老朽化が著しく維持管理に苦慮していた。

近年、橋りょう架替に向けた検討もなされてきたが、都市部の高密度線区に位置する複線多主桁橋りょうであることや、用地上の制約から別線施工が出来ない等、施工条件が厳しい。また、現橋りょうが河川の高潮計画潮位内にあるため、原位置架替は不可とされている。取り付け構造物も含めた大規模な改修は現実的ではないことから、部材交換による変状の抜本対策を実施して延命化を図ることとした。
