## 長期自然曝露された鋼 I 桁橋の構造部位別の腐食特性 (その 2)

### ～ 鋼 I 桁橋の腐食度マップと残存板厚分布特性 ～

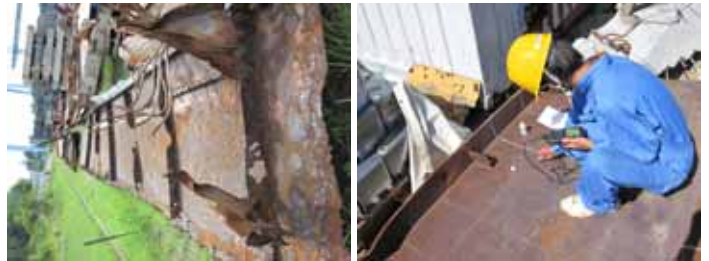
写真 1 回収された部材

板厚計測は、超音波厚さ計 (5MHz) を使用し、写真 1 に示す崩落後回収した部材をヤードで計測した。図 1 に G1～G3 におけるウェブ面の腐食度マップを示す。図では、残存板厚を 9 分割で表示している。図 1 より、G1 桁の腐食特性として、端部では桁ウェブの中央付近、水平補剛材周辺、下フランジ近くの構造部位での腐食減厚が著しい。一方、桁中間部では、膨大な飛来塩分にもかかわらず板厚減少はみられていない。G3 桁の腐食特性として、全体的に板厚減少が激しく、特に下フランジ近傍の板厚減少が激しい。

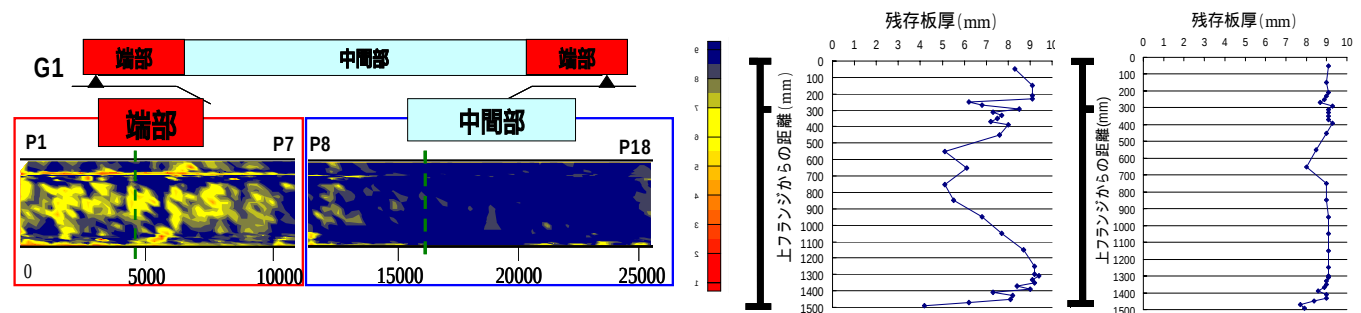
図 2 桁端部と桁中間部の残存板厚分布特性の比較

図2にG1桁における桁端部と桁中間部の腐食度マップ及び残存板厚分布の一例を示す。図より、桁端部はウェブ中央の板厚減少が激しく、おわん型のような腐食形状を示した。また、水平補剛材上端と下フランジ近傍において局部的に板厚減少が著しい。一方、桁中間部は下フランジ近傍で若干減厚しているが、全体的に板厚減少は少ない。

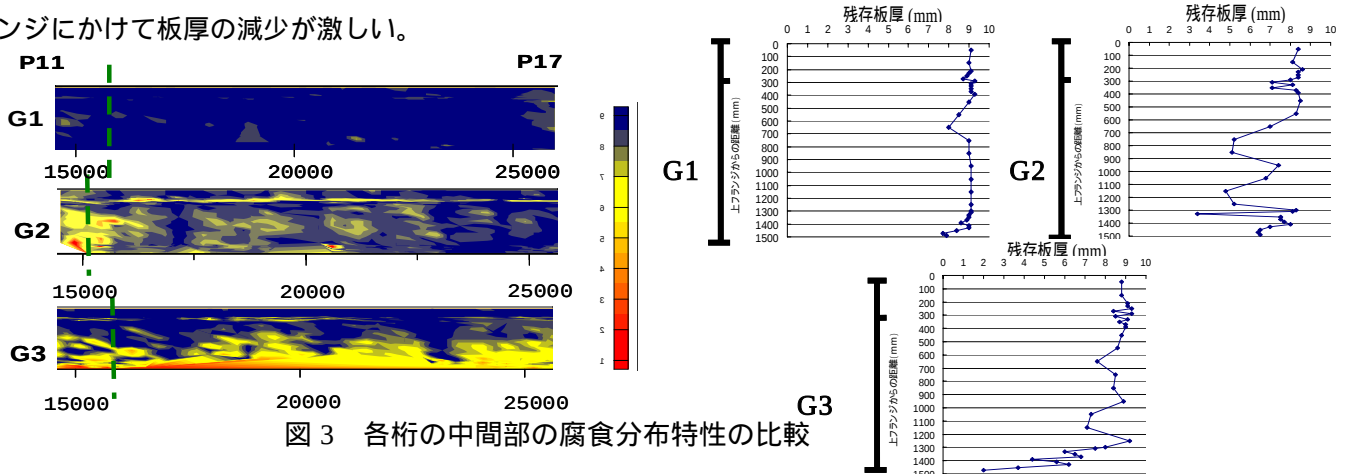
図3に桁中間部における各主桁の腐食度マップと残存板厚分布の一例を示す。図より、G1桁の板厚減少はあまり見られないが、G2、G3桁は板厚減少がみられる。また、G2桁はウェブの中央、G3桁はウェブの中央から下フランジにかけて板厚の減少が激しい。

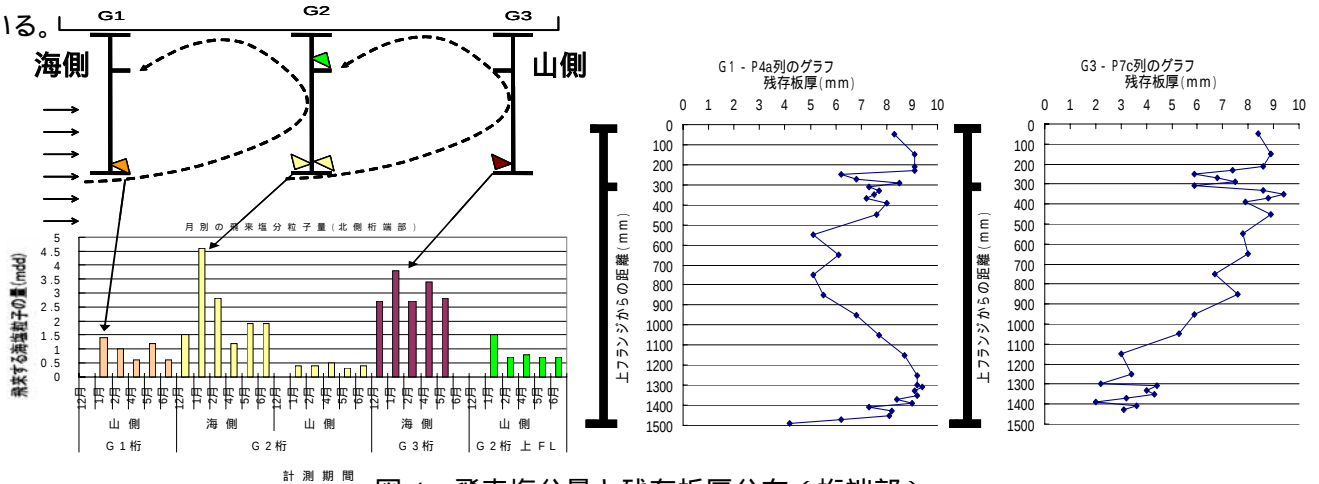
図4に桁端部における飛来塩分量と残存板厚分布の相関を示す。左図は、桁端部における約半年間の構造部位別の飛来塩分量を示している。図より、直接風が当たるG2、G3桁の海面は飛来塩分量が多い。一方、直接風が当たらないG1及びG2桁の山面は飛来塩分量が少ない。この飛来塩分特性により、右図に示すように、G1桁の残存板厚分布がウェブ中央で大きくなり、G3桁の残存板厚分布が下フランジに向かって大きくなる現象となって現れている。
