## 沖縄において約 30 年経過した耐候性鋼橋における構造部位別の腐食環境評価

琉球大学研究生 正会員 ○本田博幸 琉球大学 正会員 下里哲弘  
琉球大学 正会員 淵脇秀晃 琉球大学 正会員 有住康則

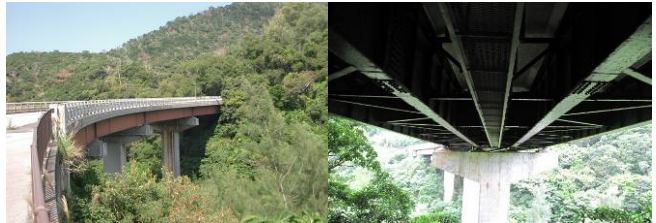
写真-1. A 橋および周辺状況

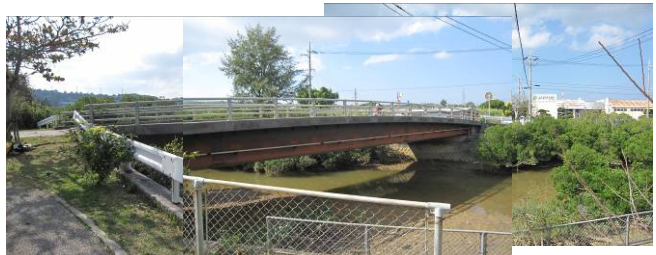
写真-2. B 橋および周辺状況

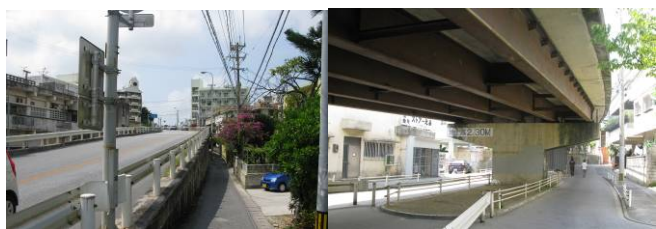
写真-3. C 橋および周辺状況

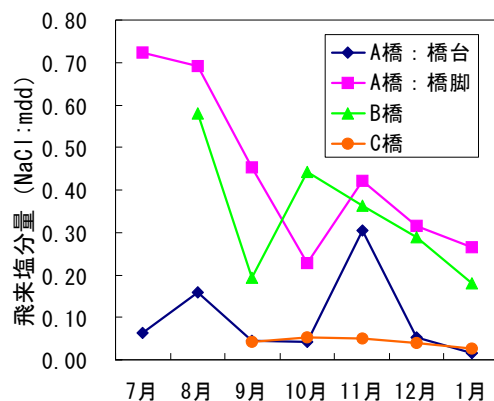
図-2. 飛来塩分量

図-2にA(橋台部と橋脚部)、BおよびC橋で計測した飛来塩分量を示す。同図より、C橋のみが現行の道路橋示方書での規定値 0.05mdd 程度の腐食環境である。

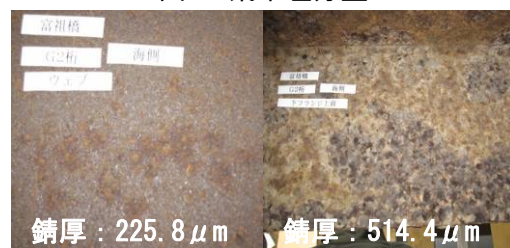
写真-4, 5にB橋(調査期間中の平均飛来塩分量は 0.341mdd)の発錆状況を示す。発錆状況はウェブよりも下フランジ上面が著しく、ウェブ位置ではさび厚 220 $\mu\text{m}$  程度の均一のさびである。下フランジ上面はうろこ状剥離のさびが観察された。写真-6, 7にC橋(調査期間中の平均飛来塩分量は 0.047mdd)の発錆状況を示す。C橋はウェブおよび下フランジ上面とも 150 $\mu\text{m}$  程度のさび厚であり、建設当初の表面処理材も残置している状況である。

写真-4. B橋  
G2 桁ウェブ

写真-5. B橋 G2 桁  
下フランジ 上面

目視外観観察法およびさび厚測定法による評価結果と飛来塩分量との関係を図-3に示す。まず、飛来塩分量が 0.05mdd 程度のC橋 G3 桁では、ウェブおよび下フランジ上面ともに外観観察およびさび厚は評点 5~4 となり正常な状態を示した。B橋のウェブでは外観観察およびさび厚は評点 5~3 となり正常な状態を示しているが、下フランジ上面では評点 2 となり要観察の状態であった。すなわち、ウェブでは耐候性鋼の適用に問題ない環境と言えるが、下フランジ上面のように飛来塩分が堆積する構造部位では塗装などの防錆対策が必要である。

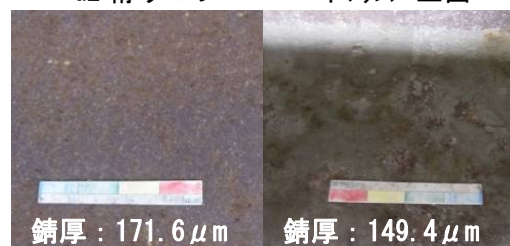
写真-6. C橋  
G3 桁ウェブ

写真-7. C橋 G3 桁  
下フランジ 上面

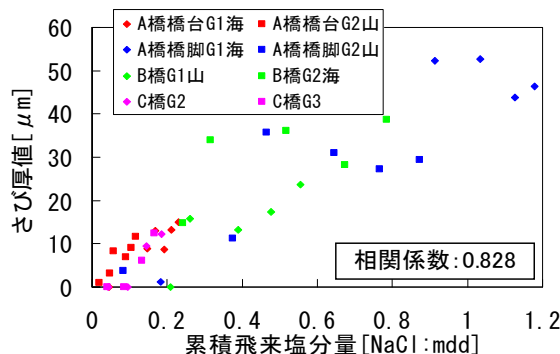
図-4. 累積飛来塩分量と耐候性鋼センサさび厚

耐候性鋼センサのさび厚と累積飛来塩分量の関係を図-4に示す。同図より、耐候性鋼センサのさび厚と累積飛来塩分量の相関係数は 0.828 で、比較的強い正の相関関係が見られる。現在、暴露試験期間は 180 日程度であるが、今後、継続して調査計測・データ蓄積し、さび厚予測曲線を検討する。
