## 耐候性鋼橋梁の腐食実態調査と実橋曝露試験の比較 (その1: 実橋の腐食実態調査)

松江高専専攻科	学生会員	○	恒松琴奈	松江高専専攻科	学生会員	吉中智紀
松江工業高等専門学校	正会員		大屋 誠	山口大学大学院	正会員	麻生稔彦
松江工業高等専門学校	正会員		武邊勝道	日鉄防蝕(株)	非会員	落部圭史
松江高専専攻科	学生会員		佐野大樹	日鉄防蝕(株)	正会員	今井篤実

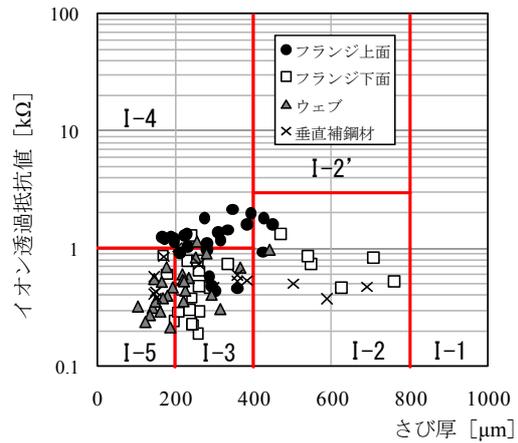
図3 A橋のイオン透過抵抗値とさび厚の関係

2009年7月にA橋の腐食状態の詳細調査を実施した。RST法は、実橋の腐食状態の評価を一定のレベルで評価できる手法である。調査結果を図2に示す。さびはI-5からI-1に分類され、I-5は未成長さび、I-4がち密で良好なさび状態、I-3はややさびは粗いが問題のない状態、I-2は現時点では腐食減耗量は小さいが将来的に問題が生じる可能性を否定できない状態(要観察)、I-1は腐食減耗が速く、早期の対策が必要な状態である。また、I-1からI-5に分類された腐食状態の部位ごとの分布を図3に示す。全体的にはI-5、I-3の領域が多いが、経過年数が5年しか経過し

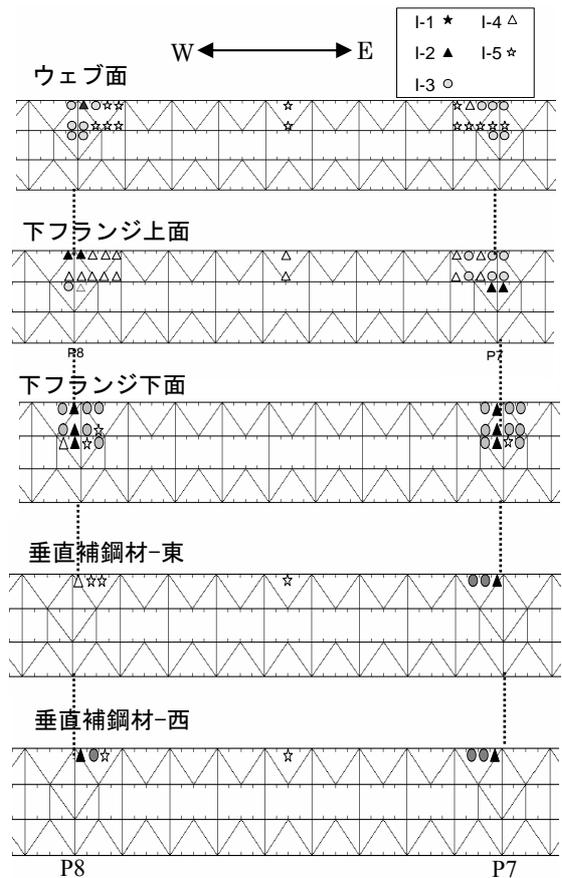
図4 A橋の部位別腐食状態

ていないにもかかわらず I-2 の状態のさびが複数観測された。また、P7 および P8 周辺の橋脚西側の腐食の進行が特に速い。P7 と P8 の橋脚の中央付近では腐食が小さい。部位ごとにみると、ウェブ面は I-5 から I-3 の状態が多く、さびが未成長であるといえる。一方、フランジ上面は目標とされている I-4 の状態のさびが多くみられる。フランジ下面はほとんどの点が I-3 と I-2 に分類されることから、A 橋では、特に腐食速度が速い部位である。

A 橋の腐食状態の評価では、要観察状態を示す部位がいくつか存在することが明らかとなった。建設後 5 年しか経過していないにもかかわらず、一般的な耐候性鋼橋梁に比べ要観察状態を示すさびが早期に現れていることから、さびの進行速度が速いと考えられる。特に、橋脚の西側の下フランジ下面と垂直補鋼材に要観察状態のさびが多い。この地域では冬季の偏西風による風が強く、橋脚に当たった風が桁の内側に吹き込むことによって、表 1 に示すように桁の内側へ多量の飛来塩分が流入しているものと推察される。通常、橋梁では桁の内側において下フランジ上面の腐食が最も多くなりやすいが、A 橋の橋脚周辺の西側の面では、下フランジ下面が最も腐食が進行し、次に Web 面、最後に下フランジ上面の順となっている。ただし、橋梁全体が要観察状態になっているのではなく、橋脚周辺のみであった。

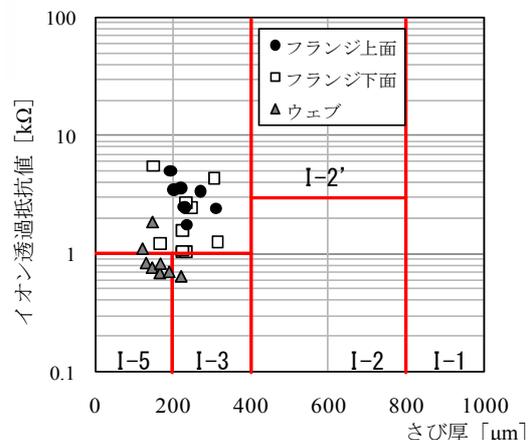
図5 B橋のイオン透過抵抗値とさび厚の関係

B 橋の腐食状態の詳細調査は 2010 年 2 月に実施した。評価方法は A 橋と同様に RST 法を用いた。B 橋は全ての値が I-3 以上に分類され、その中でもほとんどの点が I-4 に分類されている。

B 橋は測定地点の全ての値が I-5 あるいは I-4 に分類されており、特に Web 面は I-5 の状態であった。B 橋は A 橋に比べ離岸距離は短い、飛来塩分量の割に桁内の腐食状態は良好であり、理想的なさびを生成していることがわかる。これは風による乾燥効果の可能性が高い。
