## 北陸日本海海岸に 10 年間暴露した耐候性鋼保護性さび 生成促進処理橋梁模擬試験体のさび性状

(独) 土木研究所 守屋 進 (株) 横河住金ブリッジ 前島 稔  
(株) 横河住金ブリッジ 中原 勝也 ○ (株) 横河住金ブリッジ 正会員 岩橋 正佳  
住友金属工業 (株) 正会員 西尾 大 住友金属工業 (株) 正会員 上村 隆之

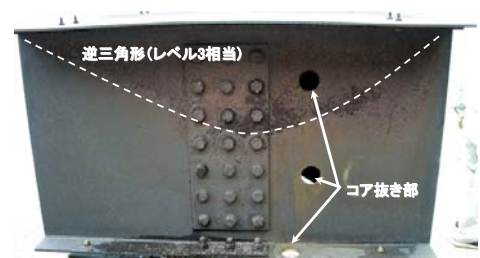
図2 橋梁模擬暴露試験体(山側)外観

山側ウェブ面に関しては、雨が当たらない軒下の環境になると考えられる上フランジ下部(山側ウェブ上部)において、他の部位に比べて腐食が進行し逆三角形に厚いさびが形成する状況が認められた。ただし、10年後においても層状剥離さびには至っていない状況である。その他試験体天板、試験体内外部ともに、比較的均一にさびが形成されており10年暴露後においても特にさびコブ等の局所的な顕著な腐食は認められなかった。従って山側の雨が掛かりが無い軒下環境である山側ウェブ上部以外においては、非常に厳しい飛来塩分環境においても比較的均一にさびが形成されたといえる。

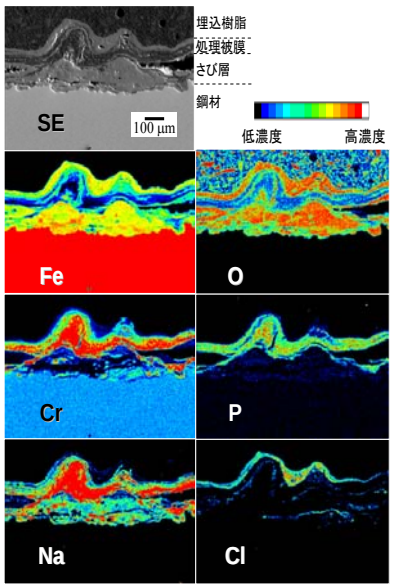
図3 コア抜きサンプルの断面EPMA分析結果(海側ウェブ外面)

外観上は比較的均一に見えたが、断面観察からは処理膜の下で、さびは層状ではなく部分的に形成されている部分もあり、一部ではさびが繋がり、層としてさびが形成している部分も観察された。図3に暴露10年後のさび中元素分布(Fe, Cr, O, P, Na, Cl)のカラーマッピング画像を示す(処理剤の主要含有成分は硫酸クロム(III)、リン酸<sup>10)</sup>。処理に含有するPの分布から残存処理膜の範囲が確認され、さび層はFe, Oの分布から皮膜下かつ鋼に接する位置に生成している。処理膜外層側にもFe, Oが観察され、外層さび/処理膜/内層さびの三層構造を有している<sup>10)</sup>。Crは処理層だけでなく地の鋼に接するさび層中にも濃化傾向を示しており、界面から離れた部分のさびにも部分的に明確なCrの濃化が観察され、本処理の機能であるさび層へのCr濃化を促進する作用が確認された。また、外層さびは反応プロセスにおいて微量のFeイオンが処理層外に溶出し、酸化により形成したものと考えられる。さび層中にはNa, Clともに明瞭に観察され、処理層、さび層に侵入していた。しかし、さび層中にはNaの存在が確認されるが、Clは相対的に外層側への分布が多く、Clの透過を抑制する傾向があるといえる。処理膜中にもFeが観察されることから、さび粒子と処理膜が一体となって保護性を発揮したと考えられる。

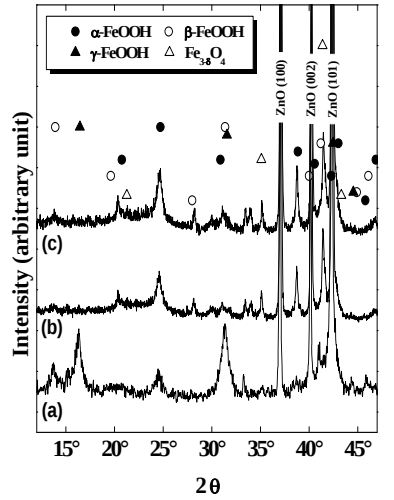
図4 海側ウェブ外面さび層のXRDパターン。(a)無塗装耐候性鋼5年暴露(レベル1), (b)耐候性鋼保護性さび生成促進処理6年暴露, (c)耐候性鋼保護性さび生成促進処理10年暴露

図4に海側ウェブ面のXRDチャート(暴露6年, 10年)及び表1にさび構成物質の定量結果を示す。比較のため同じ場所にて5年暴露された本報告と同じ形状の無塗装耐候性試験体の海側ウェブ面から採取したさび層のXRDを示している。本報の耐候性鋼保護性さび生成促進処理を施した試験体においてはさび構成物質である $\gamma$ -FeOOH,  $\beta$ -FeOOHの生成抑制,  $\alpha$ -FeOOHの優先的な生成促進効果が顕著に観察された。暴露10年後の海側の結果より、その効果は継続して発揮されており、外観上均一なさびが形成され、10年経過後も外観上大きな変化が観察されなかった結果と一致するものである。山側雨かかりの無いウェブ上部においては、処理膜も消失し、XRDの結果からも $\gamma$ -FeOOHと $\beta$ -FeOOHの生成が確認され、その効果も失われたことが確認された。
