## 耐候性鋼橋梁のピア周辺の腐食環境について

松江工業高等専門学校 正会員 ○武邊勝道  
 松江工業高等専門学校 正会員 大屋 誠  
 豊橋技科大学工学部 学生会員 宇津田俊哉  
 日鉄防触(株) 学生会員 落部圭史  
 松江高専専攻科 学生会員 佐野大樹  
 松江高専専攻科 学生会員 恒松琴奈

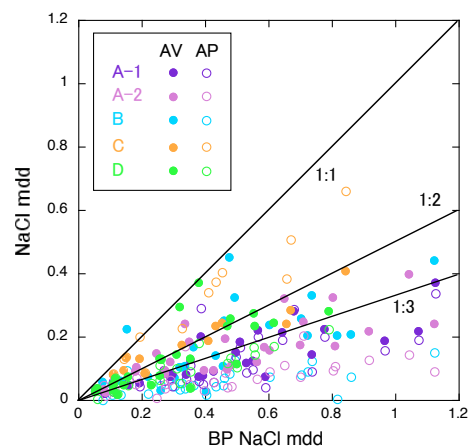
図2 月ごとの桁下と桁内の飛来塩分量の相関図。BPは桁下でウェブ面と平行に、AVとAPは、それぞれ、桁内で、ウェブ面と垂直または平行に設置したガーゼで得られた飛来塩分量を示す。

図2に示すとおり、C橋を除く橋梁では桁内の飛来塩分量は桁下の半分以下であるのに対し、C橋の桁内の飛来塩分量は相対的に多い。図3にC橋の各部位の飛来塩分量の月別変化を示す。どの部位でも‘10年1月の飛来塩分量が最も多い。調査開始から5ヶ月間の桁下BPにおける飛来塩分量の平均値は、ピアから1mと10mの地点で、それぞれ、0.76 mddと0.46 mddである。一方、桁内AVの飛来塩分量の平均値は、それぞれ、0.25 mddと0.19 mddである。これら値はBPに比べて半分以下であるものの、JIS-SMA鋼材の裸使用が可能となる目安の0.05 mdd<sup>2)</sup>を大きく上回る。桁内AHの飛来塩分量の平均値は、ピアから1mと10mの地点で、それぞれ、0.31 mddと0.12 mddであり、ピアから1m地点ではAVより大きく、10m地点ではAVよりも低い。

一般に、桁内の飛来塩分量は桁下の半分であることが多い<sup>2)</sup>が、C橋については例外的に飛来塩分量の桁内への流れ込みが多いことが分かる。C橋ではピアに近いほど飛来塩分量が多いことから、ピアの存在が飛来塩分の供給を左右していることが分かる。その傾向はAHで特に顕著である。ピア近くのAHの飛来塩分量が、AVの値よりも多いことは、ピアに近接する西側部分では、橋軸方向に平行な風よりも直行する向きの風の流れが卓越していることを示している。出雲地域の冬期から春期の卓越風向は西風であり<sup>6)</sup>、橋軸方向と平行である。この卓越風がピアにぶつかって巻き上がることで、桁内への塩分の供給が増している可能性がある。それを反映して、ACMセンサの腐食電流値が、ピアに近い側で高くなっているものと考えられる。

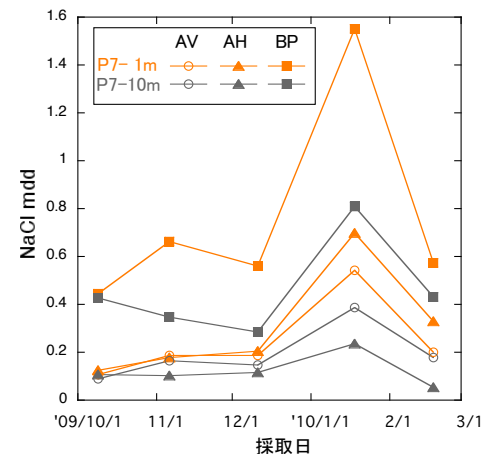
図3 飛来塩分量の月変化。

橋梁建設前の飛来塩分調査では、ピアの存在を考慮しないのが普通であり、事前にピアの影響まで解析することは難しい。このため、耐候性鋼橋梁建設後にはピア周辺の飛来塩分量を調査して橋梁の仕様の環境適応性を再検討し、適切な維持管理計画を立てる必要があると考えられる。

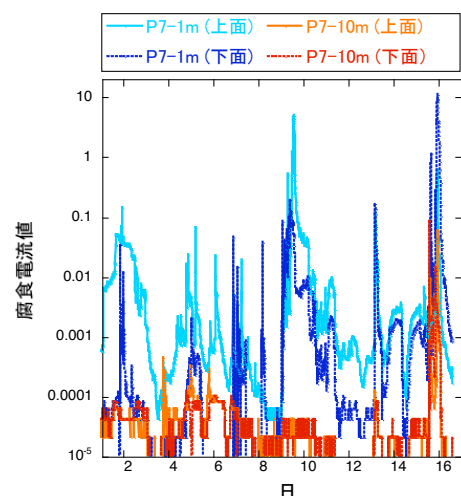
腐食電流は、湿度の高い時間に上昇する傾向があり、ピアに近い地点でより大きく、フランジの上面の方がより大きい(図4)。

図5 ‘10年3月前半のACMセンサの腐食電流値変化
